**IBE-Ingenieure GmbH+Co.KG**

# Instandsetzung RÜB-Happerschöß

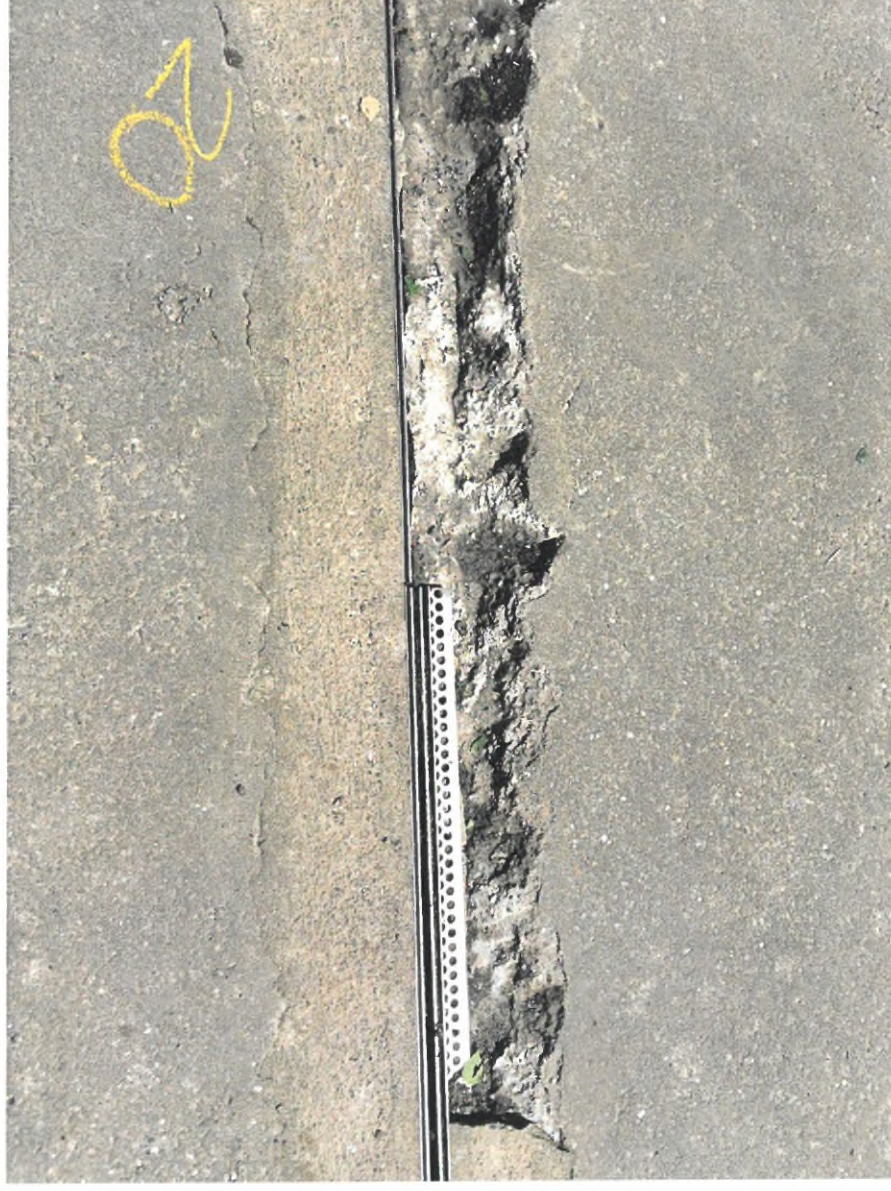
## Ausbrüche an Bauwerksfugen

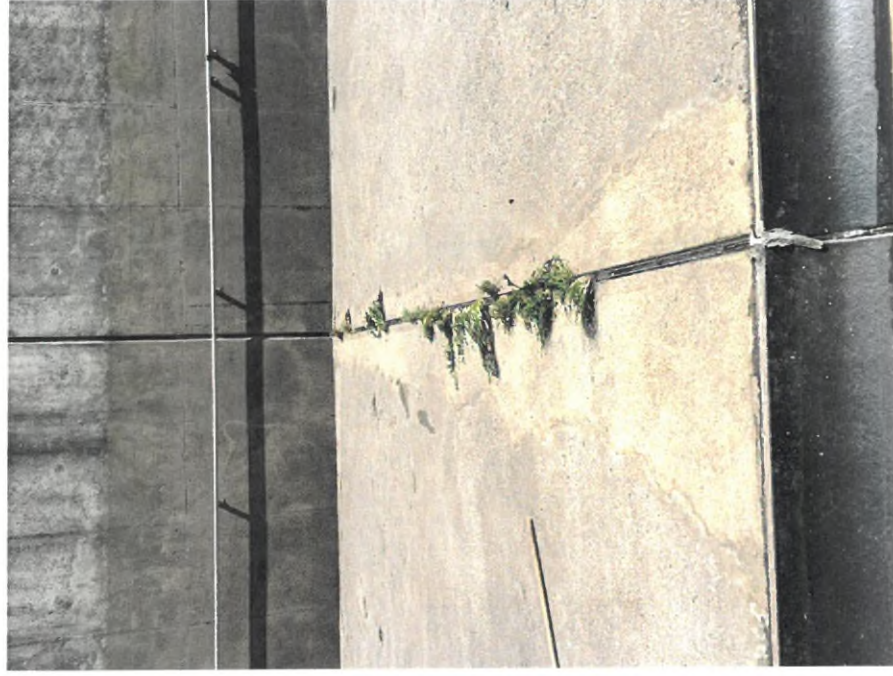
## Pflanzenbewuchs an Bauwerksfugen

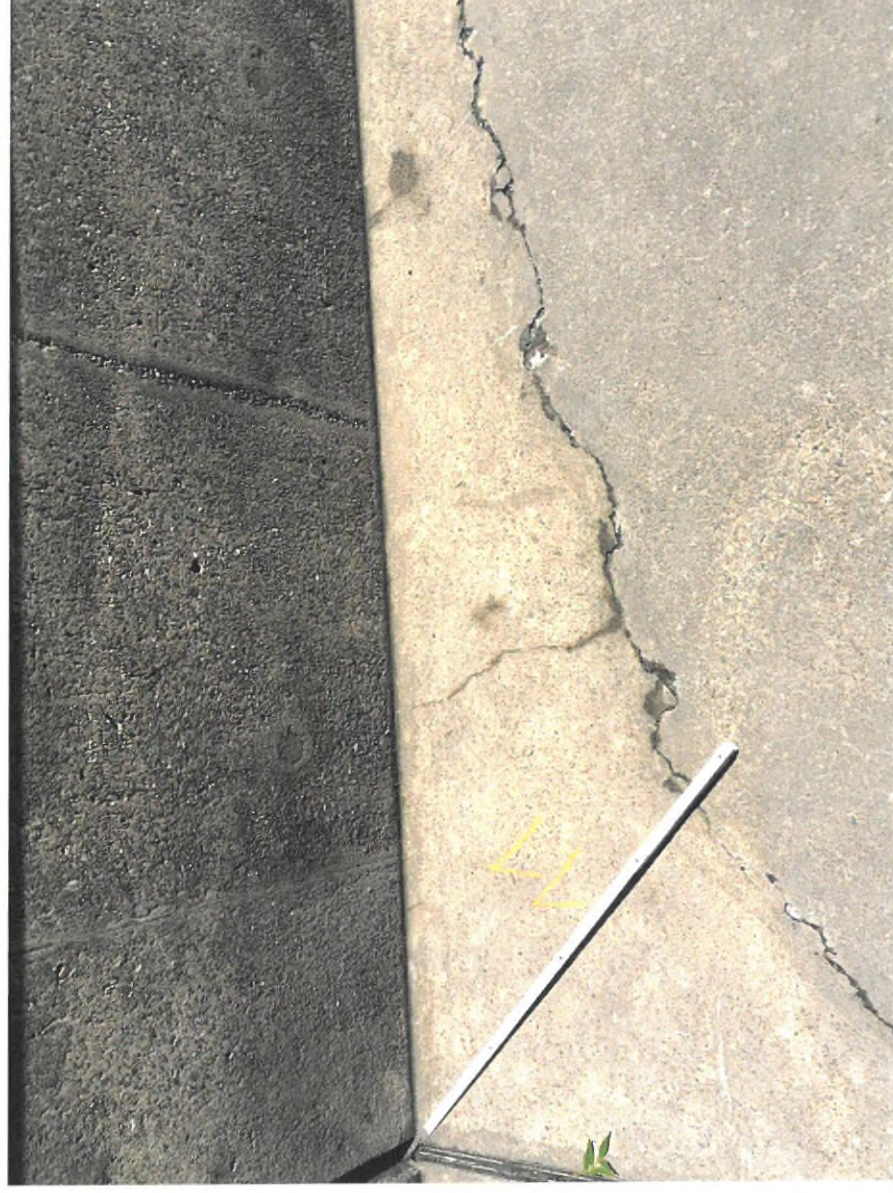
## Großformatige Ablösung des Betons

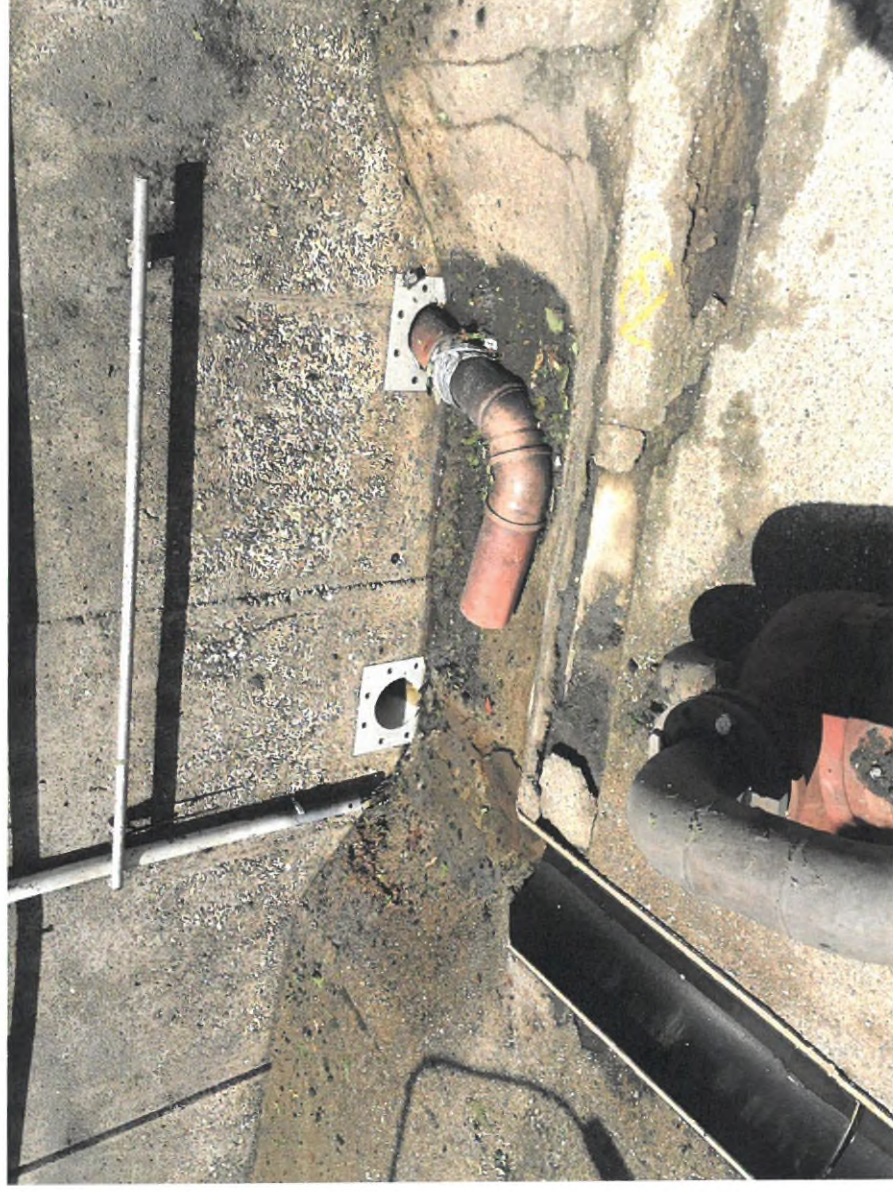
## Starke Schäden im Ablaufbereich

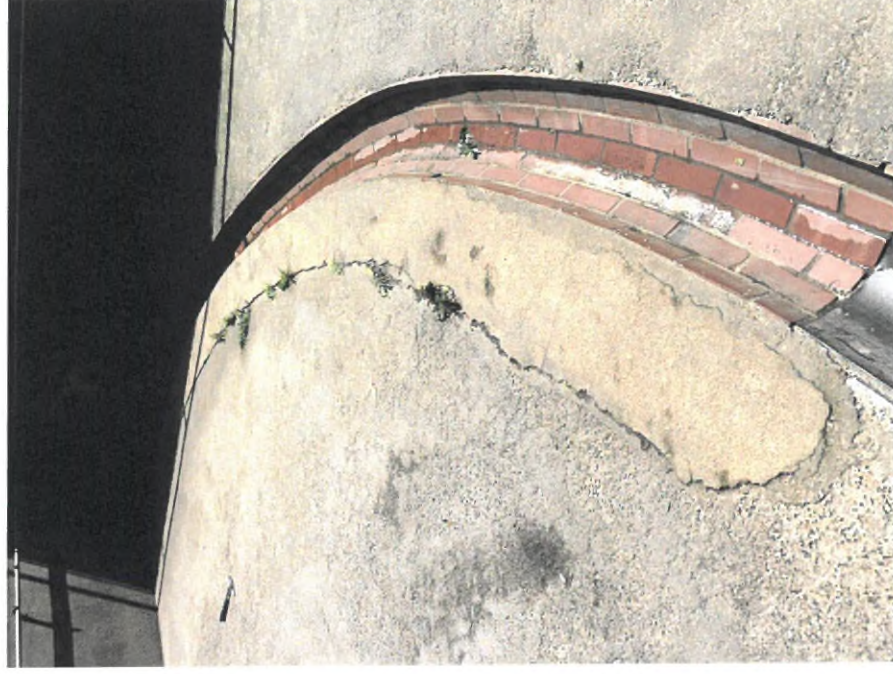
# Hohllagen an Trockenwetterrinne

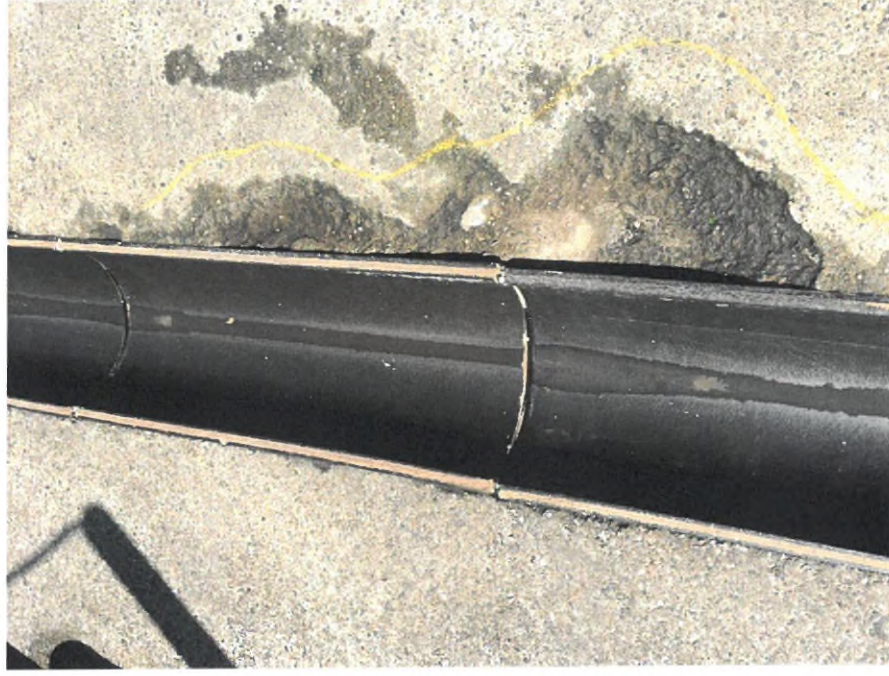
## Ausbrüche an Trockenwetterrinne

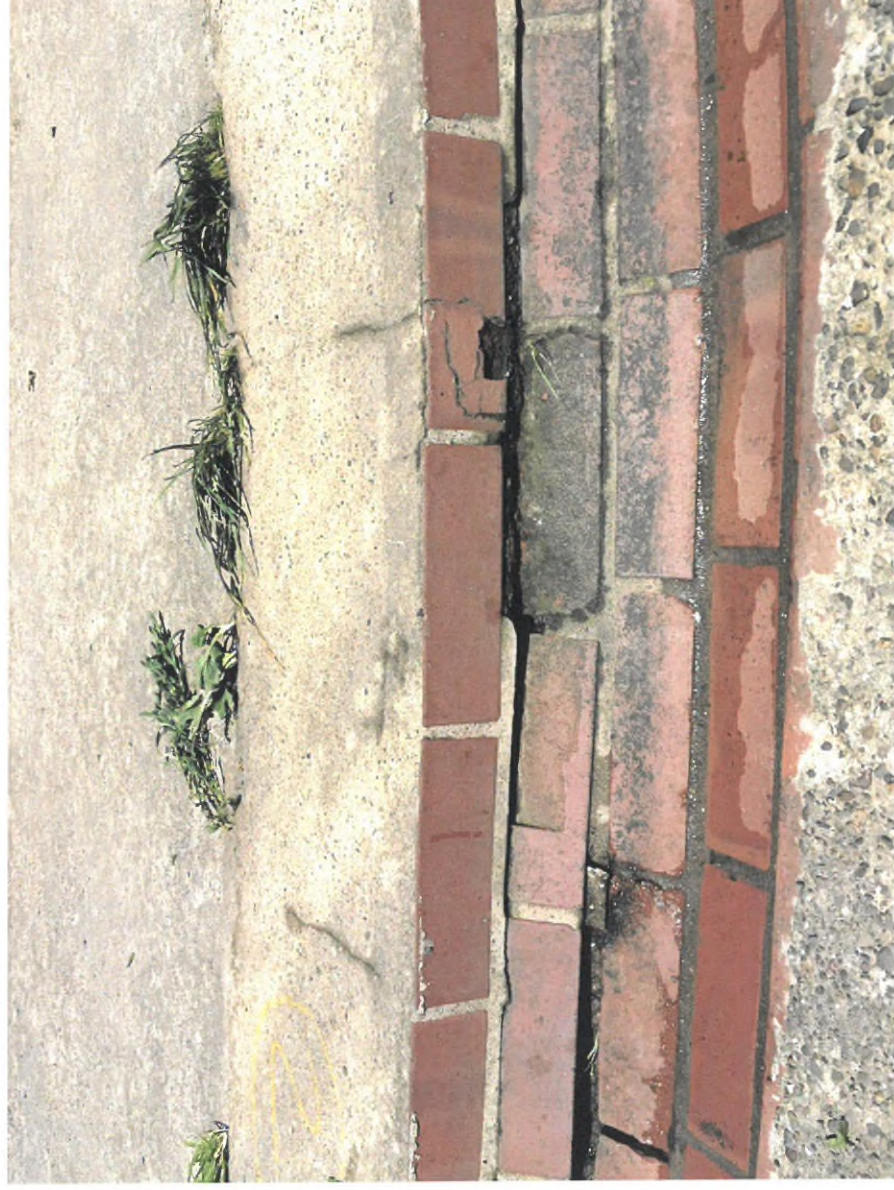
## Schäden an Trockenwetterrinne
