## **Stadt Hennef**

### **Verkehrsuntersuchung Frankfurter Straße**

**Aachen, im März 2009**

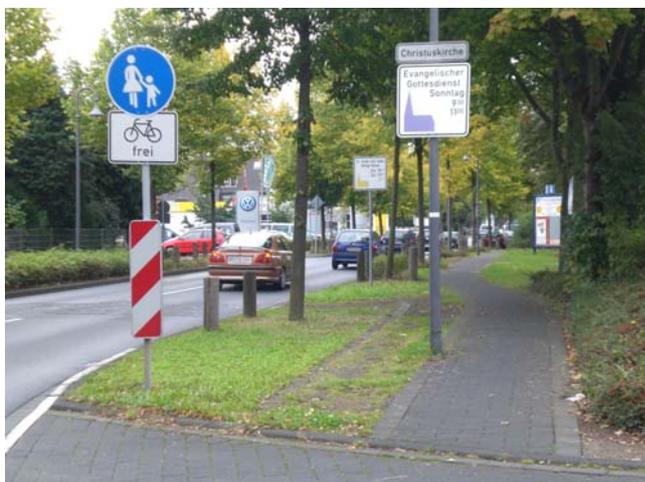
Bild 1

Die Pflasterung insbesondere des südlichen Gehwegs ist für Fußgängerbegegnungen zu schmal (Bild 1). Ein Ausweichen auf den Streifen mit der wassergebundenen Oberfläche neben der Pflasterung ist auf Grund der schlechten Oberflächenbeschaffenheit insbesondere bei bzw. nach schlechtem Wetter (Regen) nicht zumutbar (Bild 2), auch weil dieser vom Grünstreifen nicht mehr zu unterscheiden ist.

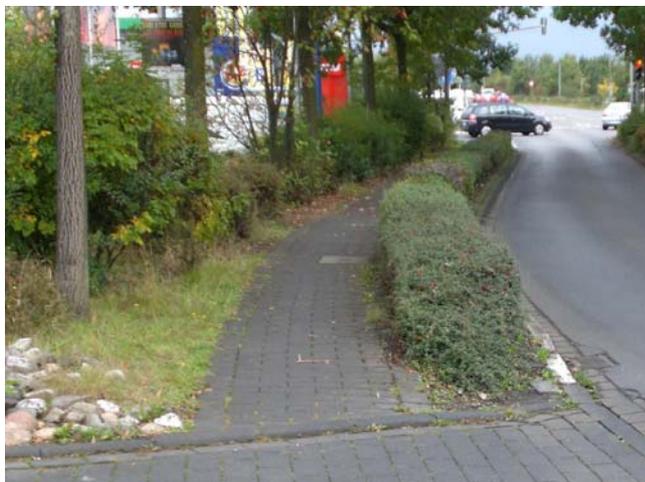
Bild 3

Zwischen der Fritz-Jacobi-Straße und dem Lerchenweg ist wegen der Bepflanzung gar kein Ausweichen möglich (Bild 3). Zudem ist der Gehweg auch für Radfahrer freigegeben und wird auch häufig von diesen benutzt (Bild 4).

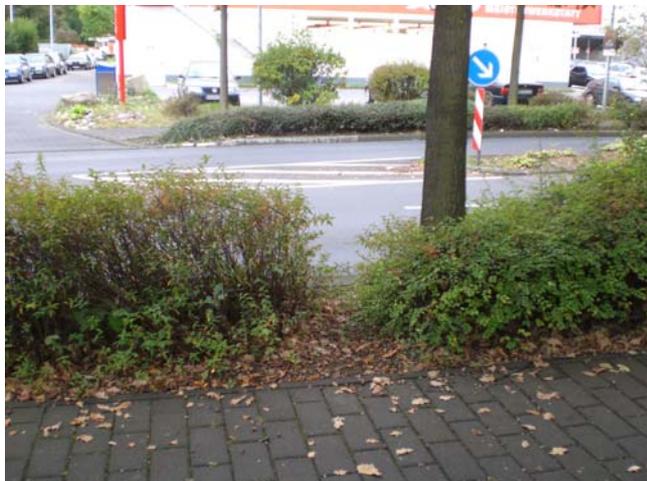
Bild 5

In Höhe der Einmündung des Lerchenwegs weist ein „Trampelpfad“ auf Überquerungsbedarf hin (Bild 5). Die gepflasterte Überquerungsstelle zwischen dem Lerchenweg und der Cäcilienstraße ist nur über die wassergebundenen Oberfläche mit schlechter Oberflächenbeschaffenheit insbesondere bei bzw. nach schlechtem Wetter (Regen) zu erreichen (Bild 6).

- Erste Priorität haben die Behebungen der Mängel bezüglich der Überquerungen und Sichtbehinderungen. Dies betrifft die Bilder 5, 7, 8, 15, 17, 22, 23, 26, 27, 28, 30, 37 und 38.
- Zweite Priorität haben die Verbesserung der Oberflächen, das Versetzen der Laternen sowie die Behebung der Mängel, die den Fußgängerlängsverkehr betreffen. Dies betrifft die Bilder 1, 2, 3, 4, 6, 9, 11, 13, 14, 18, 19, 20, 24, 25, 32, 35, 36 und 40.
- Zuletzt sind für die Behebung der Probleme mit den Rotfahrern in den Bildern 21 und 31 entsprechende verhaltenswirksamen Kam-

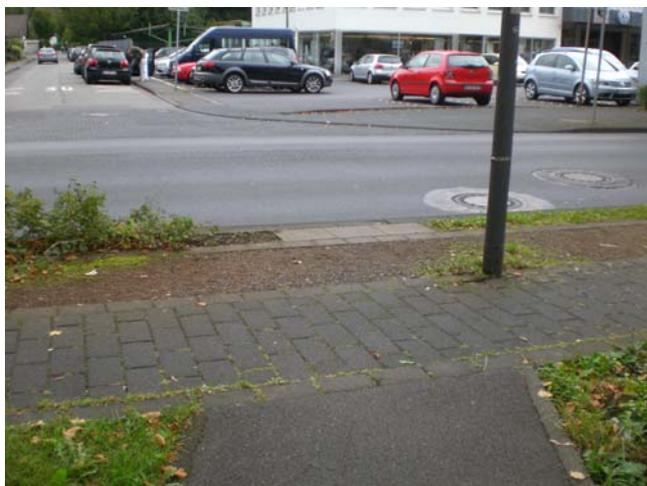
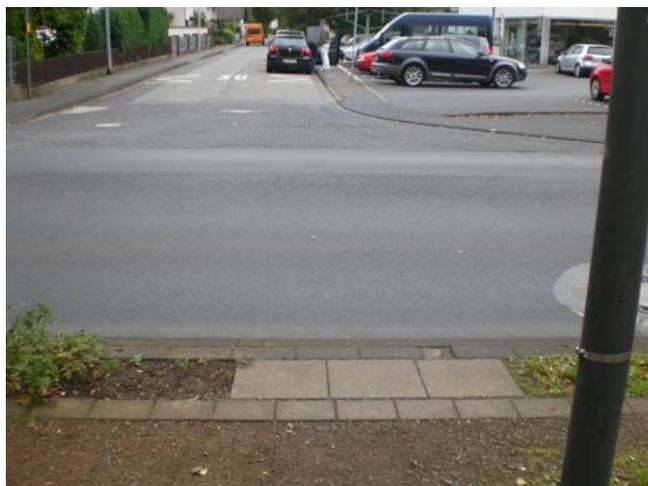
Bild 7

Die Überquerungsstelle in Höhe der Cäcilienstraße ist auf der südlichen Seite in Verlängerung der Einmündung der Cäcilienstraße angeordnet, so dass die Fußgänger die Straße schräg überqueren müssen (Bild 7 und Bild 8).

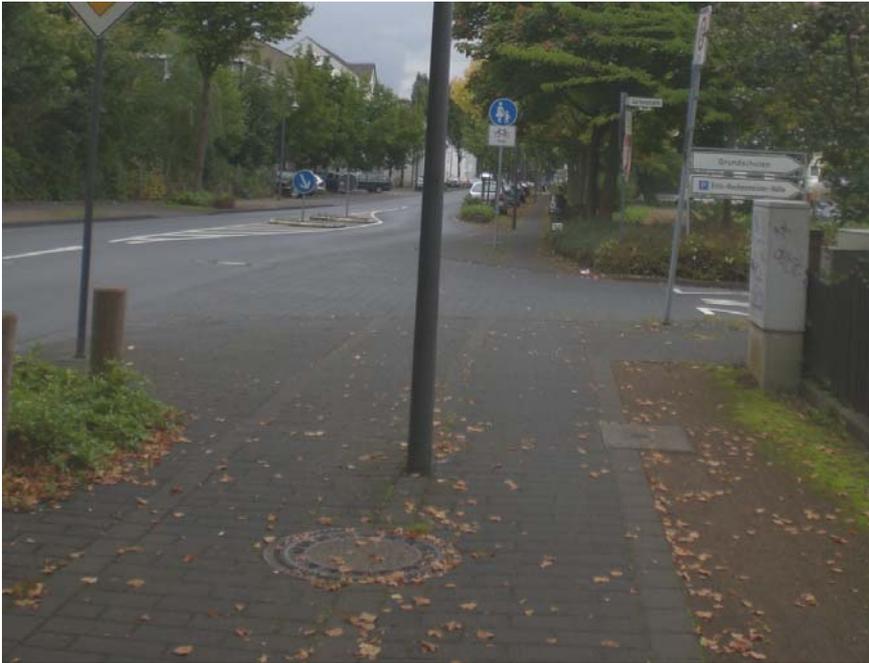
**Bild 9**

Sehr häufig stehen die Laternen mitten in der Fläche des Gehwegs, der auch für den Radverkehr freigegeben ist, z. B. an der Einmündung der Gartenstraße (Bild 9).

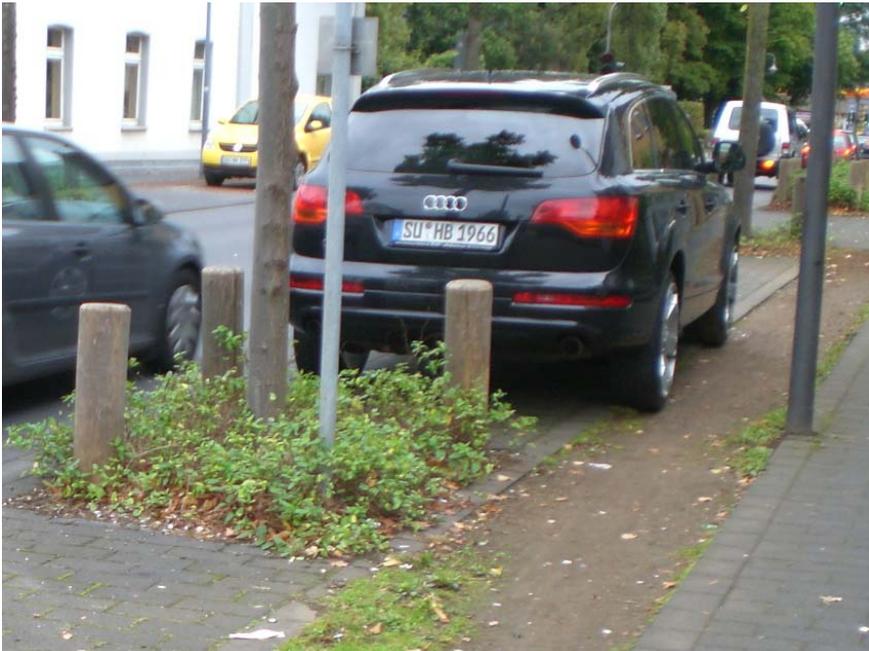
**Bild 10**

Häufig benutzen parkende Kfz die wassergebundene Oberfläche neben dem Gehweg, die für Fußgänger gedacht ist, mit (Bild 10).

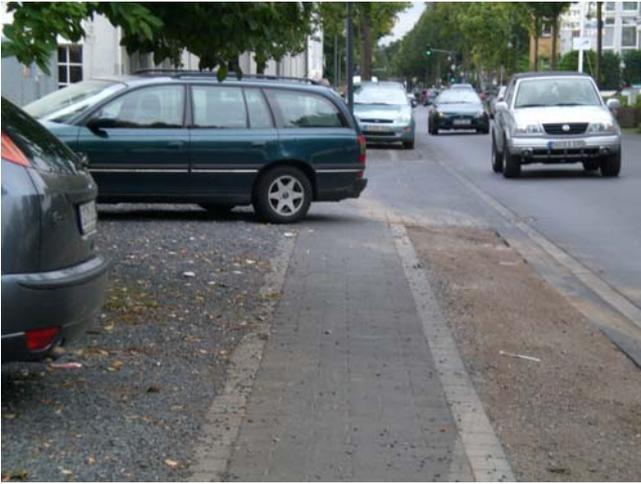
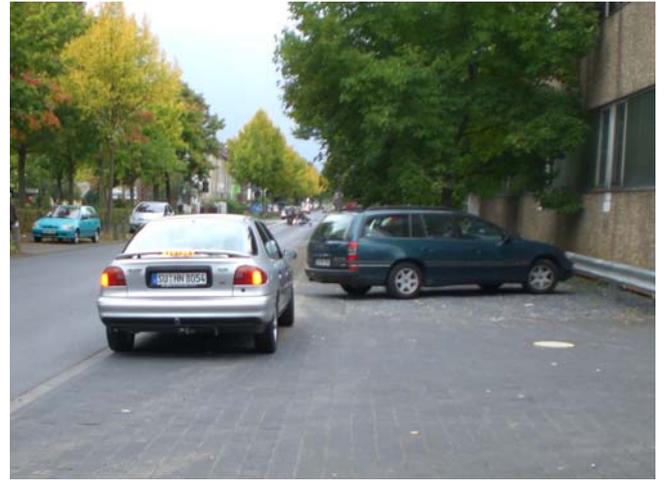
Bild 11

Vor der Fabrik ist Parken in Senkrechtaufstellung vorgesehen. Die Tiefe der Parkstände ist nicht ausreichend, so dass einige parkende Kfz die gepflasterte Gehwegfläche mit benutzen und Fußgänger und Radfahrer auf die wassergebundenen Oberfläche neben dem Gehweg ausweichen müssen, die an dieser Stelle besonders beschädigt ist (Bild 11). An der Einfahrt zum Fabrikgelände wird häufig gehalten (Bild 12). Dadurch werden Fußgänger und Radfahrer noch stärker behindert.

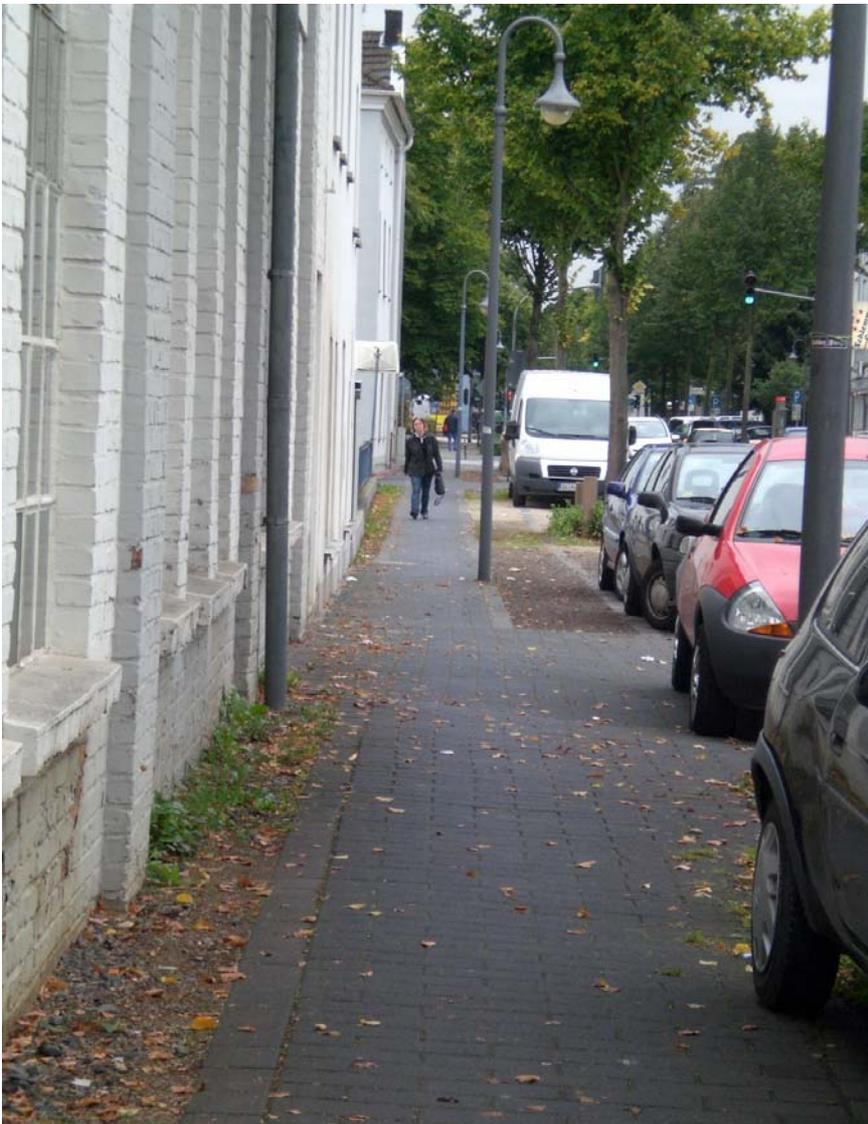
Bild 13

Vor dem Fabrikgebäude gegenüber der Tankstelle wird zum einen der Gehweg (Radfahrer frei) noch schmaler und zum anderen von parkenden Kfz eingeschränkt (Bild 13).

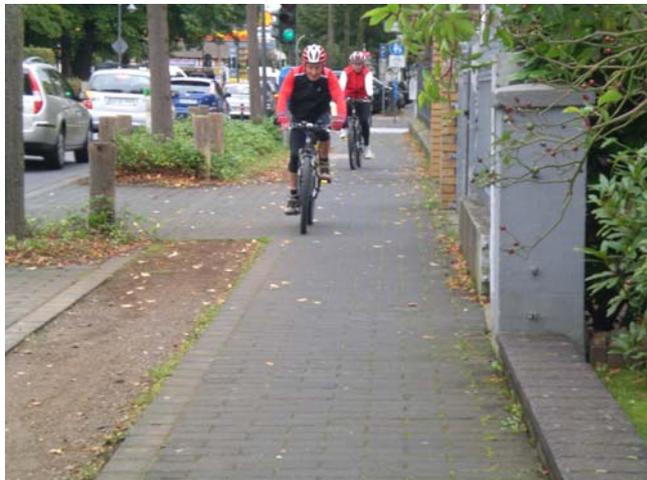
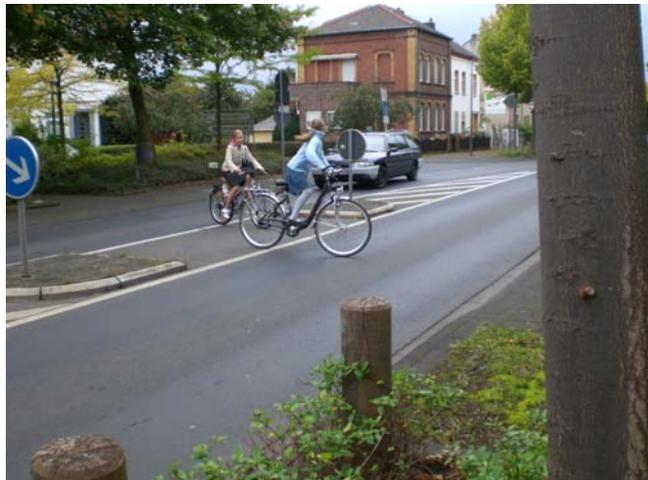
**Bild 14**

Der Gehweg, der für Radfahrer jeweils nur in die allgemeine Fahrtrichtung frei gegeben ist, wird von Radfahrern auf beiden Straßenseiten in beiden Fahrtrichtungen benutzt (Bild 14). Die Mittelinsel an der Einmündung der Gartenstraße wird von Radfahrern als Überquerungshilfe mitbenutzt (Bild 15).

Aus den Videobeobachtungen an den Überquerungsstellen Gartenstraße und Lipgenshof (Kap. 4.6) ergeben sich keine Handlungserfordernisse bezüglich der Überquerbarkeit für Fußgänger. Auch aus der Unfallanalyse ergeben sich für diese Überquerungsstellen keine Hinweise auf Handlungsnotwendigkeiten. Allerdings sollte eine Verbreiterung der Mittelinsel an der Gartenstraße wegen der Benutzung durch Radfahrer (Schulkinder) (Bild 15) geprüft werden.

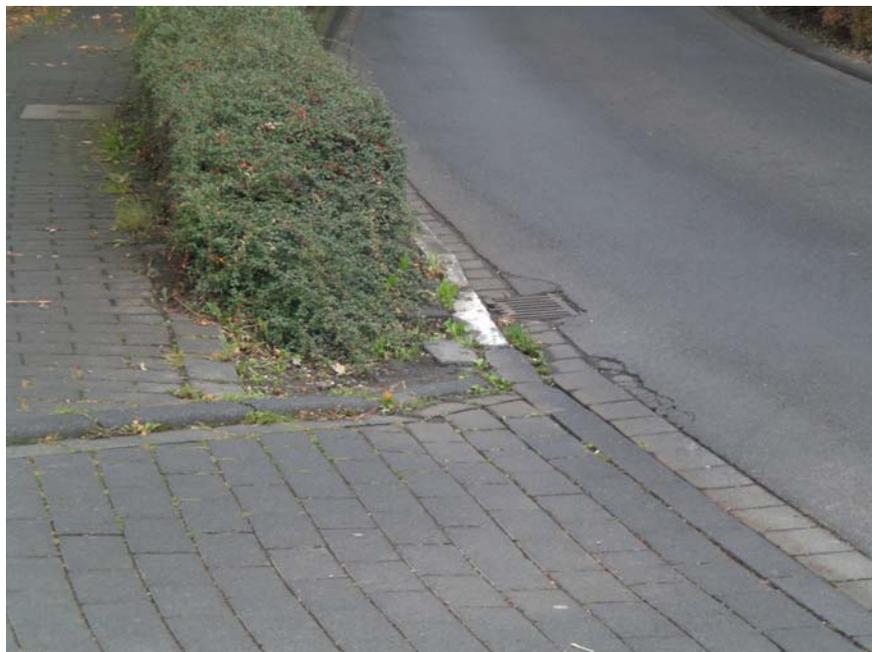
**Bild 16**

An der Einmündung zum Lerchenweg wird der Grünstreifen von einfahrenden Kfz überfahren. In Folge dessen sind dieser sowie die Borde beschädigt (Bild 16).

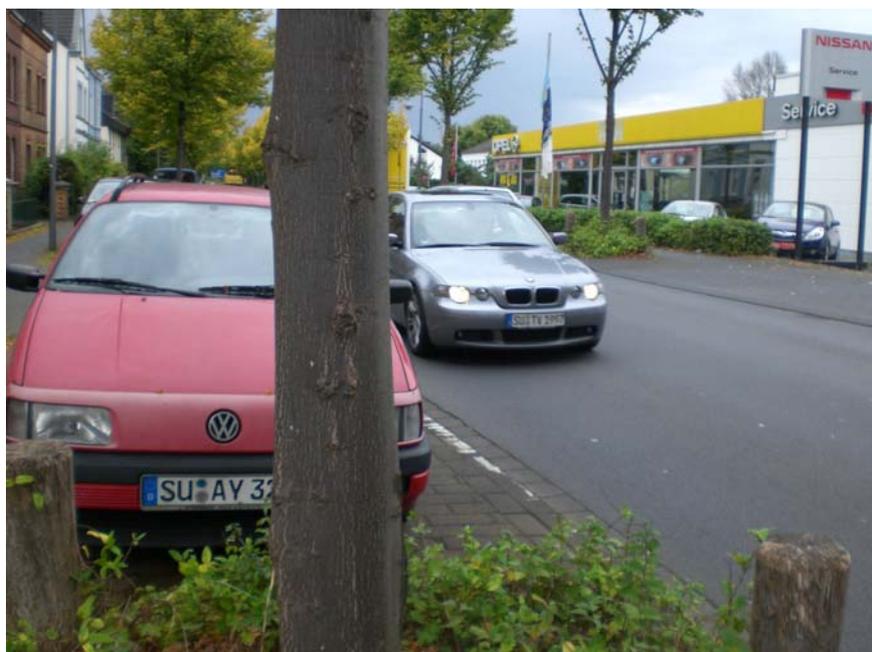
**Bild 17**

Aus Grundstückszufahrten ausfahrende Kfz direkt neben Parkständen haben auf Grund der parkenden Kfz und der Begrünung nur eingeschränkte Sicht auf den fließenden Verkehr (Bild 17).

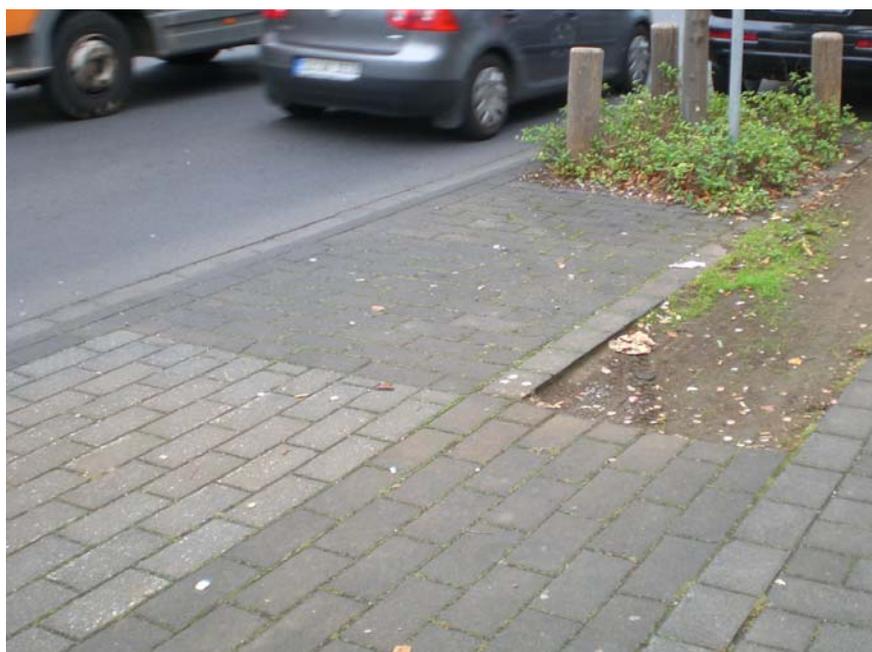
**Bild 18**

An der Zu- und Ausfahrt der Tankstelle gegenüber der Fabrik überfahren Kfz die wassergebundene Oberfläche neben dem Gehweg (Bild 18).

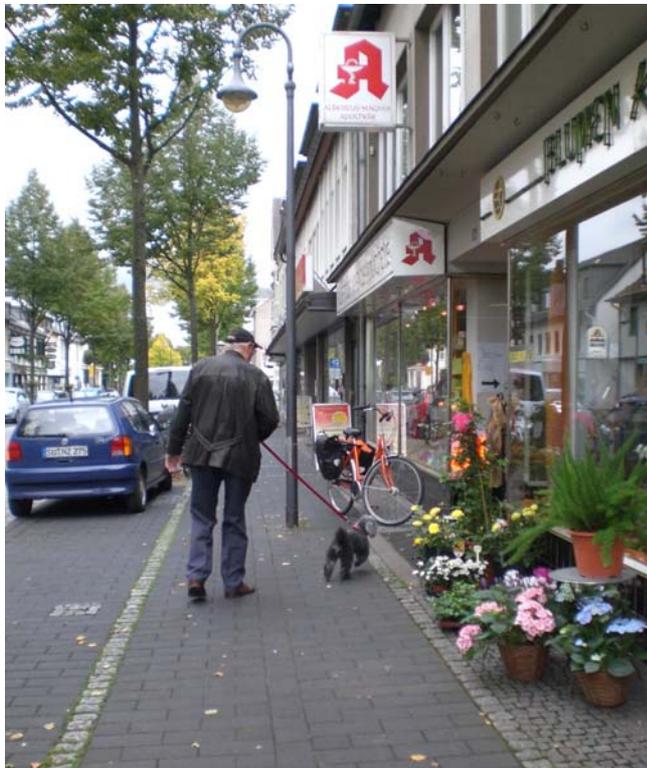
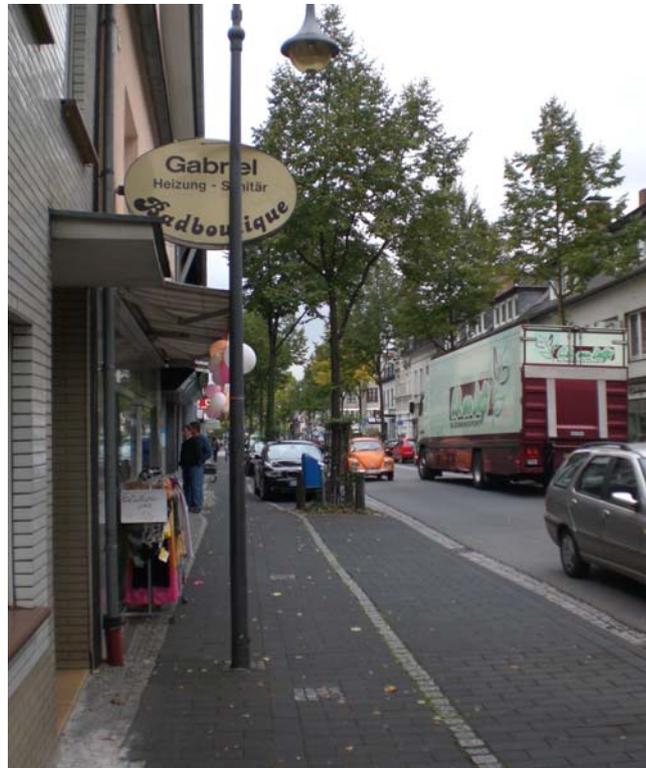
Bild 19

Die Gehwegfläche wird durch Laternen und Geschäftsauslagen eingeschränkt (Bild 19). Teilweise sind neben schmalen Gehwegen zusätzlich schmale Parkstände angeordnet (Bild 20).

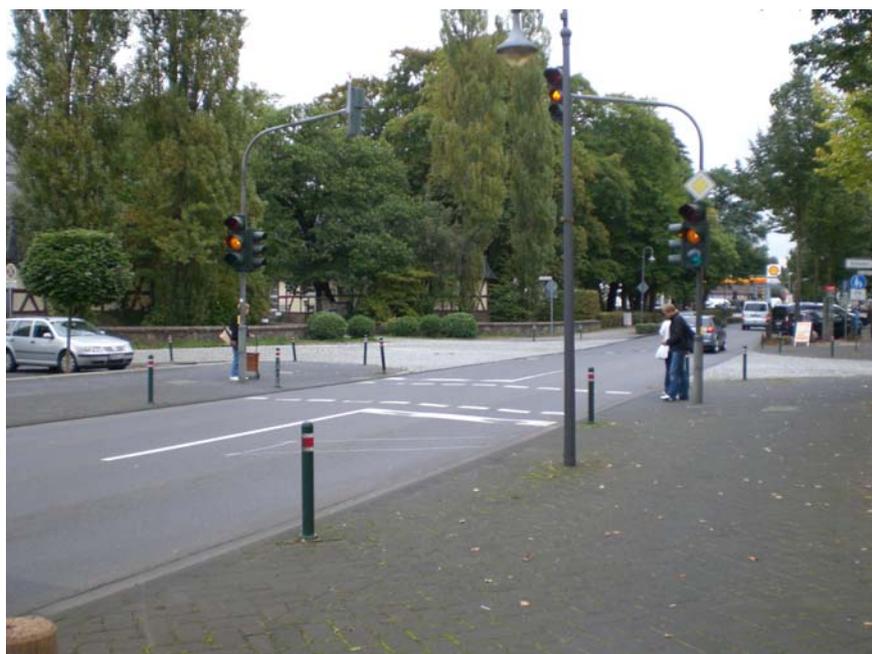
Bild 21

An der Kreuzung mit der Königstraße/Steinstraße ist als Überquerungshilfe eine Fußgängerlichtsignalanlage angelegt (Bild 21). Hier wurden bei der Ortsbesichtigung Rotfahrer (Kfz) beobachtet.

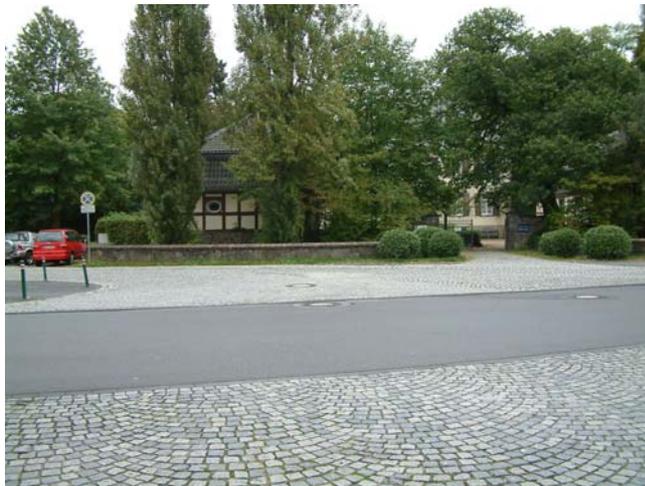
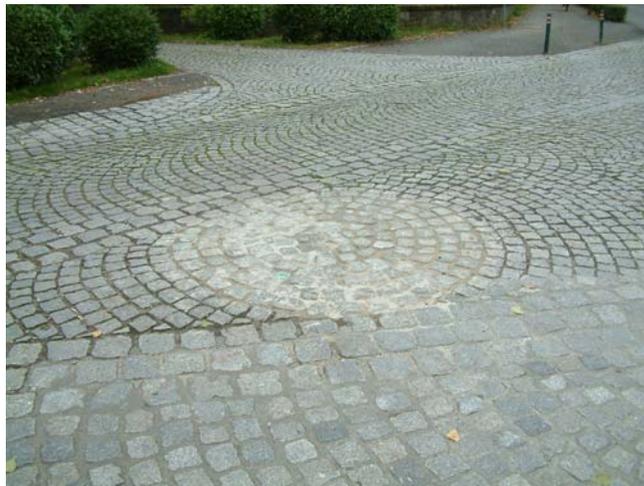
Bild 22

Der breite Einmündungsbereich der Steinstraße führt zu einer großen Überquerungslänge für Fußgänger (Bild 22), zumal die ursprünglich vorhandene Laterne in der Mitte des Einmündungsbereichs entfernt wurde (Bild 23).

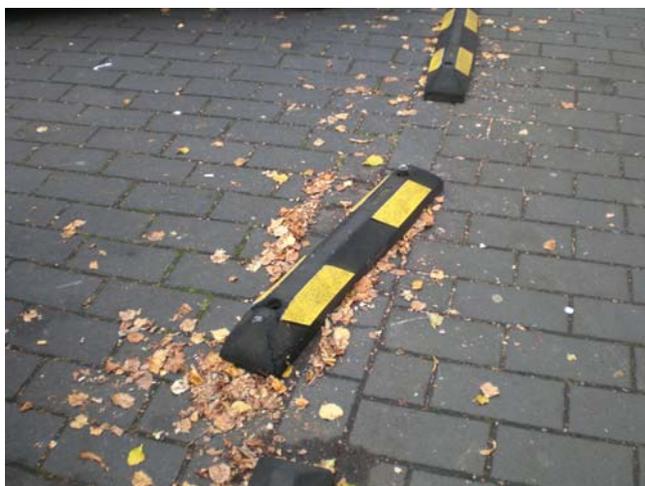
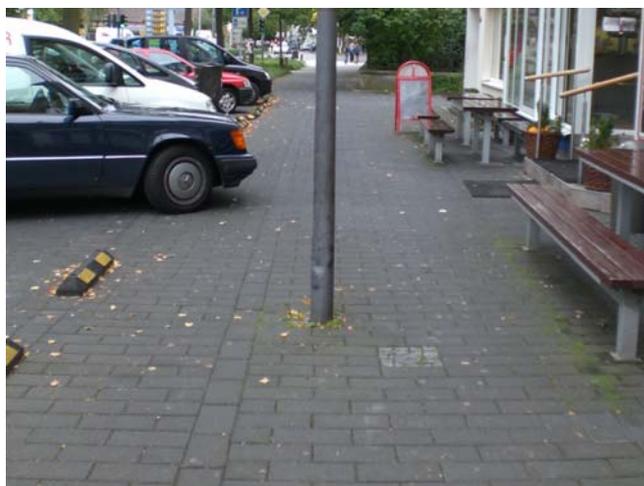
Bild 24

Zwischen den Einmündungen Königstraße und Beethovenstraße sind die Schrägparkstände mit schwarz-gelben Recyclingelementen gegen den Gehweg abgegrenzt. Da diese Elemente teilweise defekt sind (Bild 24) und teilweise komplett fehlen, wirkt diese Abgrenzung nicht wie vorgesehen und die parkenden Kfz nutzen den Gehweg mit (Bild 25). Zudem wird auch hier die Fläche des Gehwegs (der für Radfahrer freigegeben ist) von einer mittig angeordneten Laterne sowie Tischen und Bänken stark eingeschränkt.

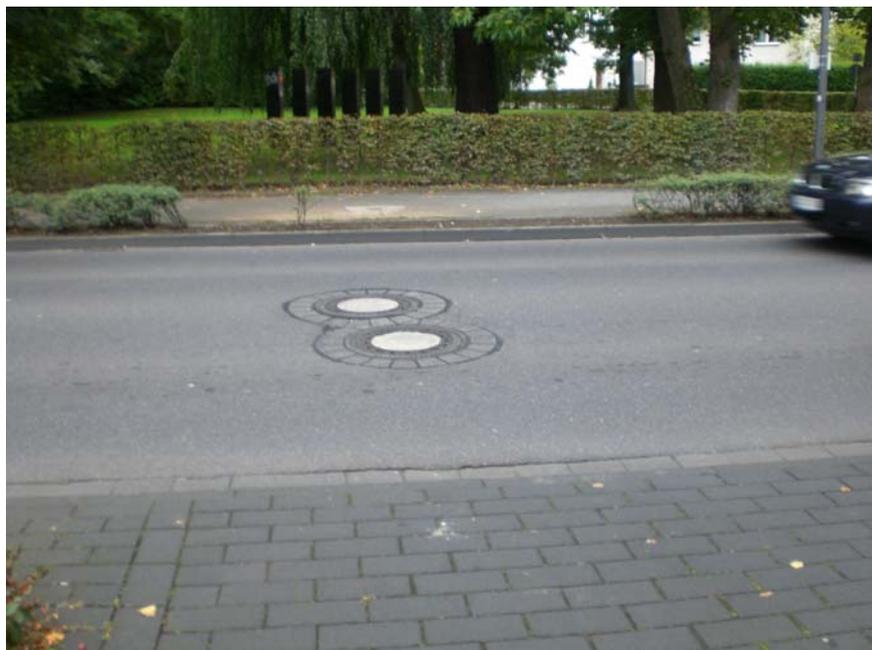
Bild 26

In diesem Bereich hat sich auf Höhe des Parks eine zusätzliche Überquerungsstelle „herausgebildet“ (Bild 26).

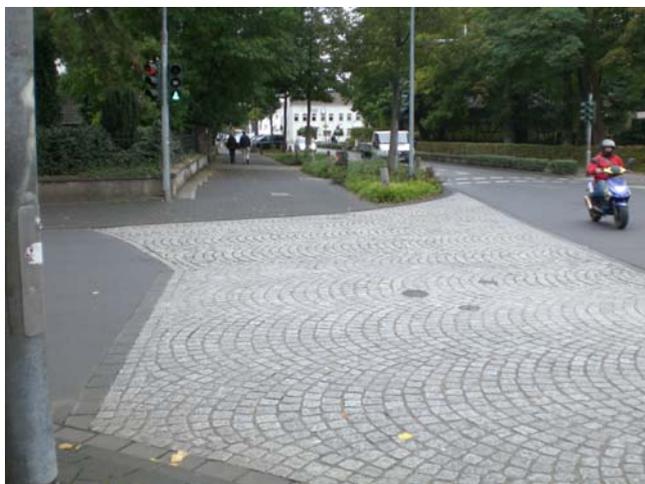
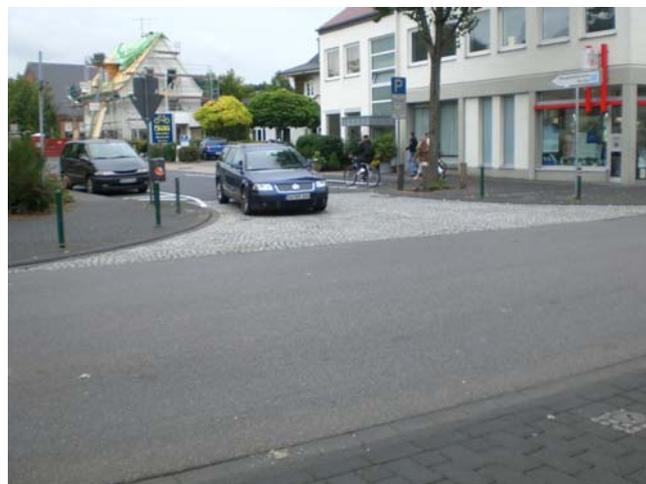
Bild 27

Am Knotenpunkt mit der Beethovenstraße und der Siegfeldstraße sind nur drei signalisierte Überquerungsstellen für Fußgänger vorhanden, wobei über die gepflasterten Einmündungen der Beethoven- und Siegfeldstraße keine Furten markiert sind (Bild 27). Die nachfolgende Einmündung der Kaiserstraße, die nicht signalisiert ist, unterscheidet sich in ihrer Gestaltung nicht von diesen signalisierten Überquerungsstellen (Bild 28).

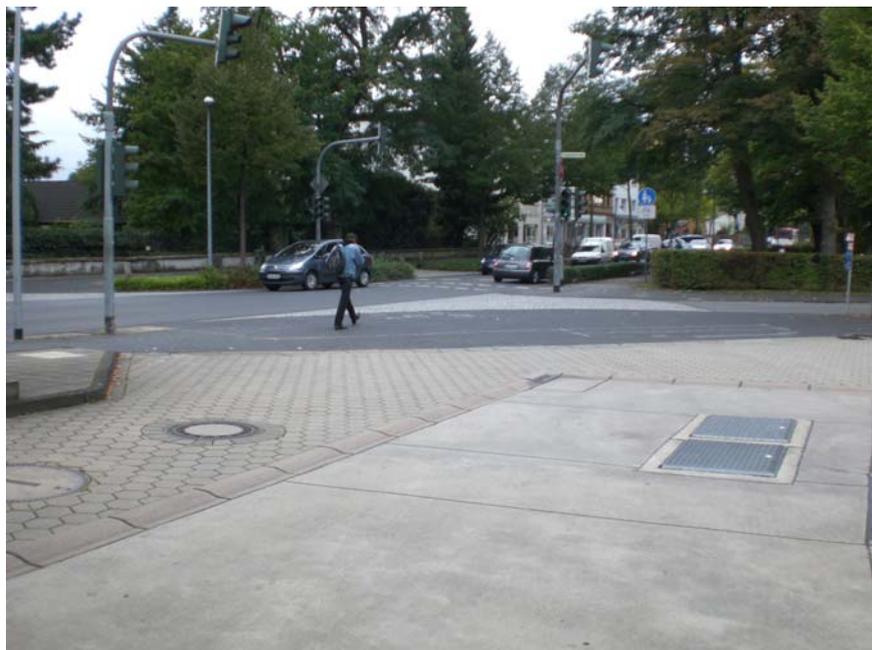
Bild 29

Die Zu- und Ausfahrt der Tankstelle an der Siegfeldstraße verläuft direkt über die Wartefläche der Fußgänger an der Lichtsignalanlage (Bild 29).

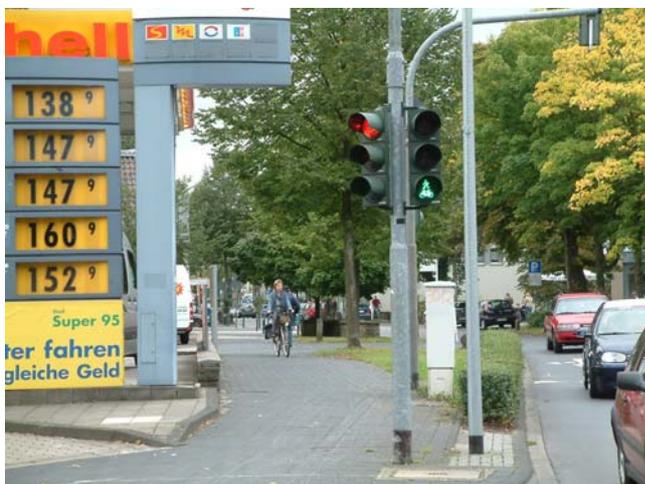
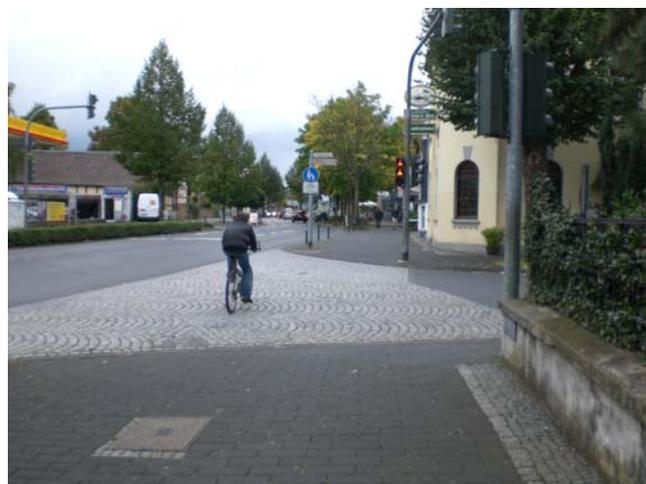
Bild 30

Obwohl die Gehwege für Radfahrer nur in eine Richtung freigegeben sind, sind an den Signalgebern der Lichtsignalanlagen auch Signalscheiben für Radfahrer in der nicht freigegebenen Richtung angebracht (Bild 30). An der Einmündung über die Beethovenstraße sind Radfahrer beobachtet worden, die bei Rot überqueren (Bild 31).

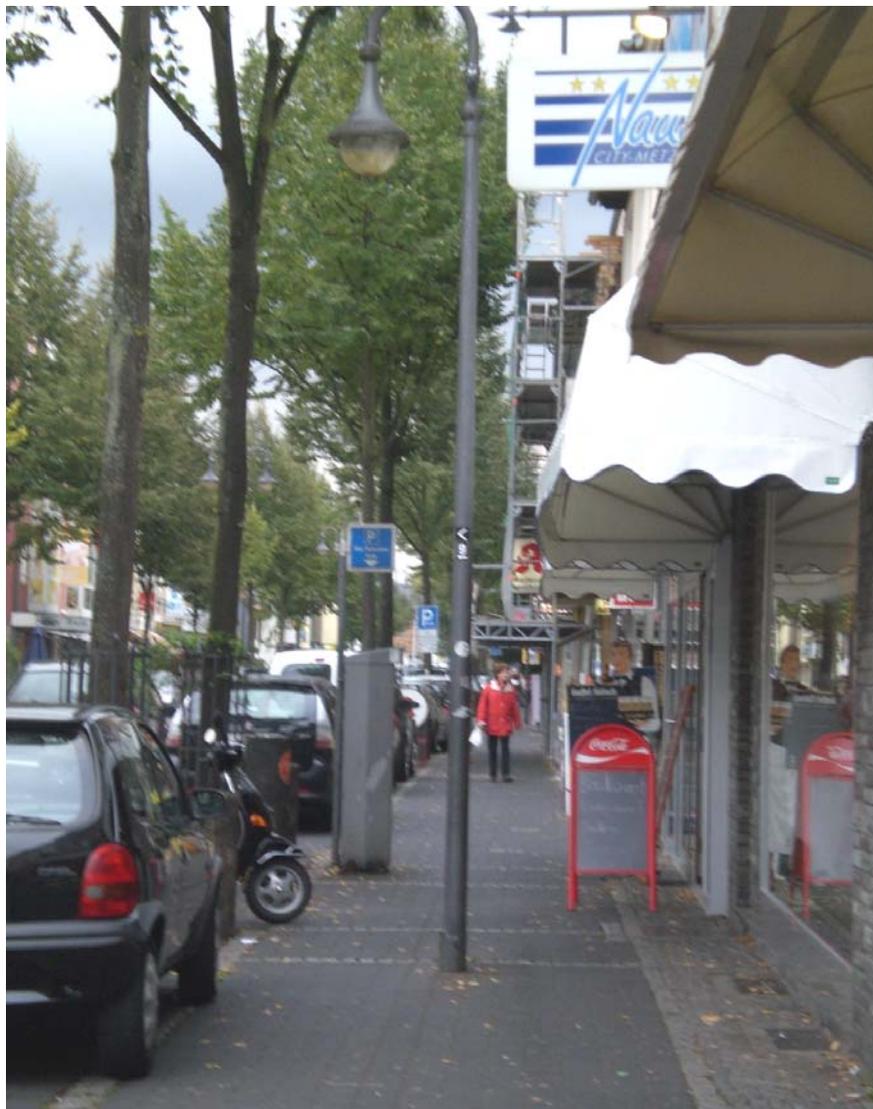
Bild 32

Die Gehwegfläche wird durch Ausstattungselemente wie Laternen und Parkscheinautomaten sowie zusätzliche, platzeinnehmende Geschäftsauslagen eingeschränkt (Bild 32).

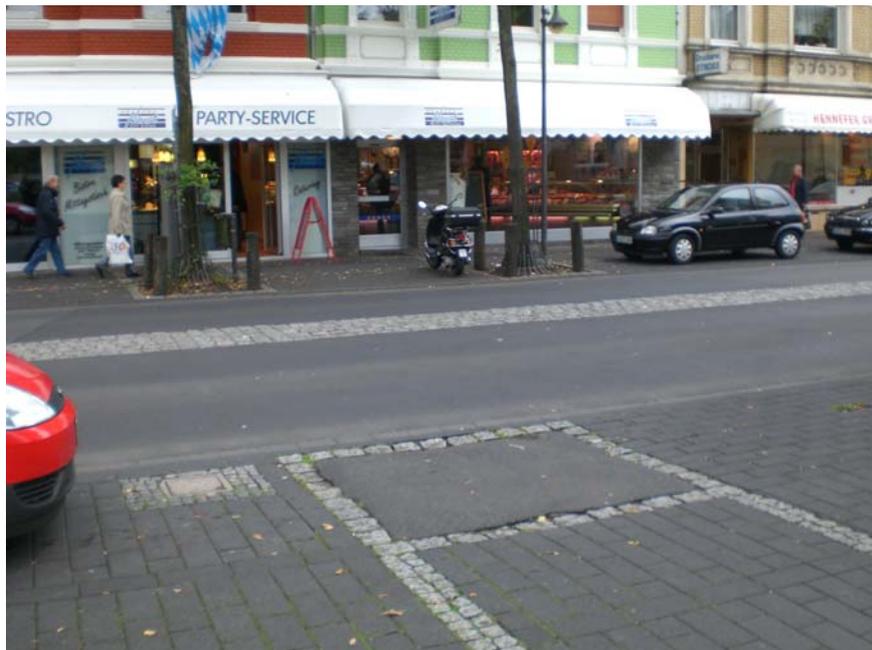
**Bild 33**

Die ursprüngliche Pflasterung im Zuge der Überquerungsstelle an der Einmündung des Horstmannstegs ist in der Örtlichkeit nicht mehr vorhanden (Bild 33).

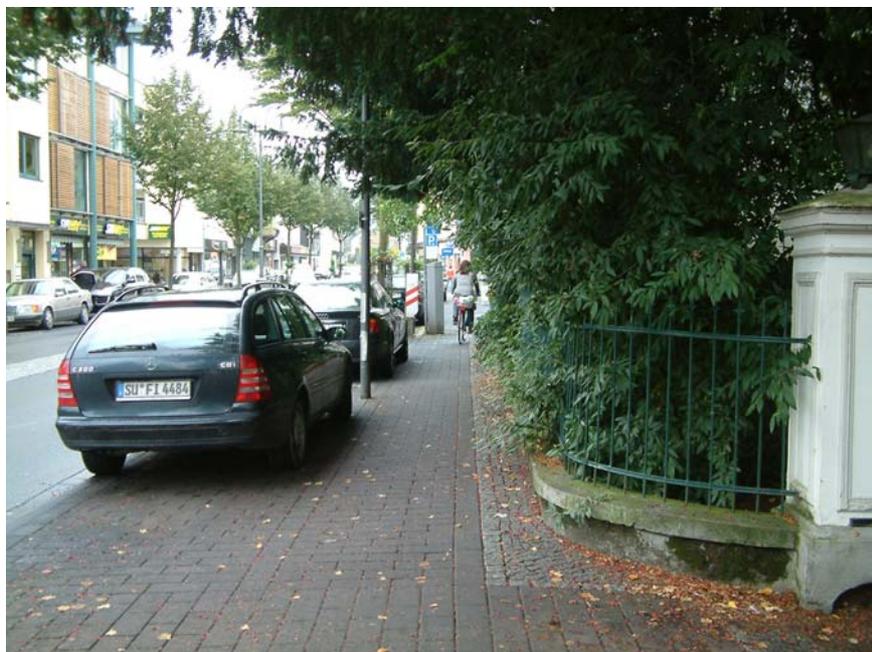
**Bild 34**

Vor der Einmündung der Bachstraße wird auf der südlichen Straßenseite im Bereich der Einengung im Seitenraum geparkt, obwohl keine Parkstände ausgewiesen sind (Bild 34).

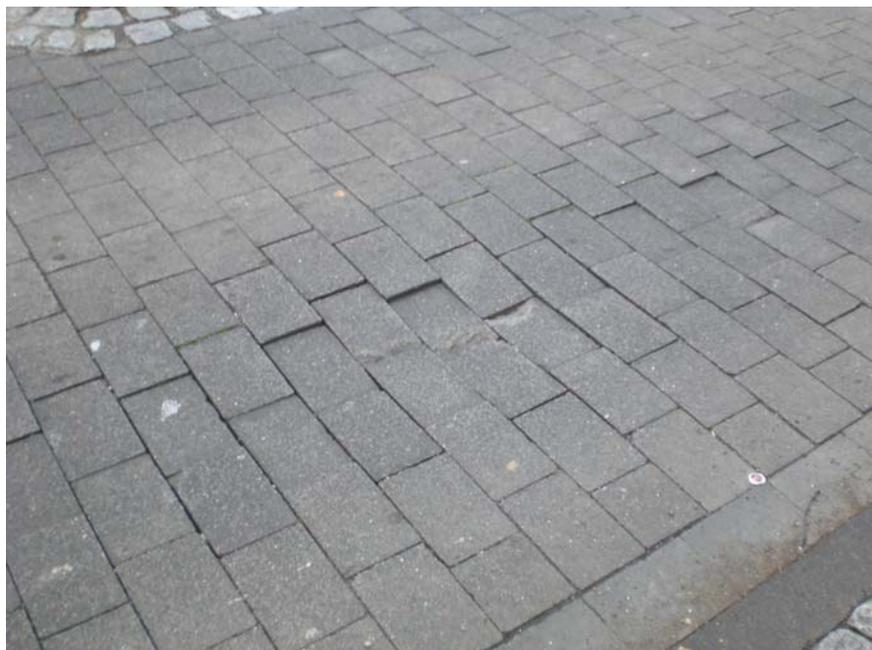
Das Pflaster der Überquerungsstelle an der Post (zwischen Lindenstraße und Dickstraße) ist in einem schlechten baulichen Zustand (Bild 35). Dies birgt ein Gefährdungspotenzial für Radfahrer.

Schließlich besteht Handlungsbedarf in einigen Gestaltungsdetails, die „in die Jahre gekommen“ sind. Dies betrifft das Erscheinungsbild der meisten Baumscheiben (Bild 67), die Überfrachtung der Seitenräume mit Auslagen, Werbeständen usw. (vgl. Bild 32), aber auch Oberflächenschäden (vgl. Bild 35 und Bild 36), die in der Bestandsanalyse erfasst wurden.

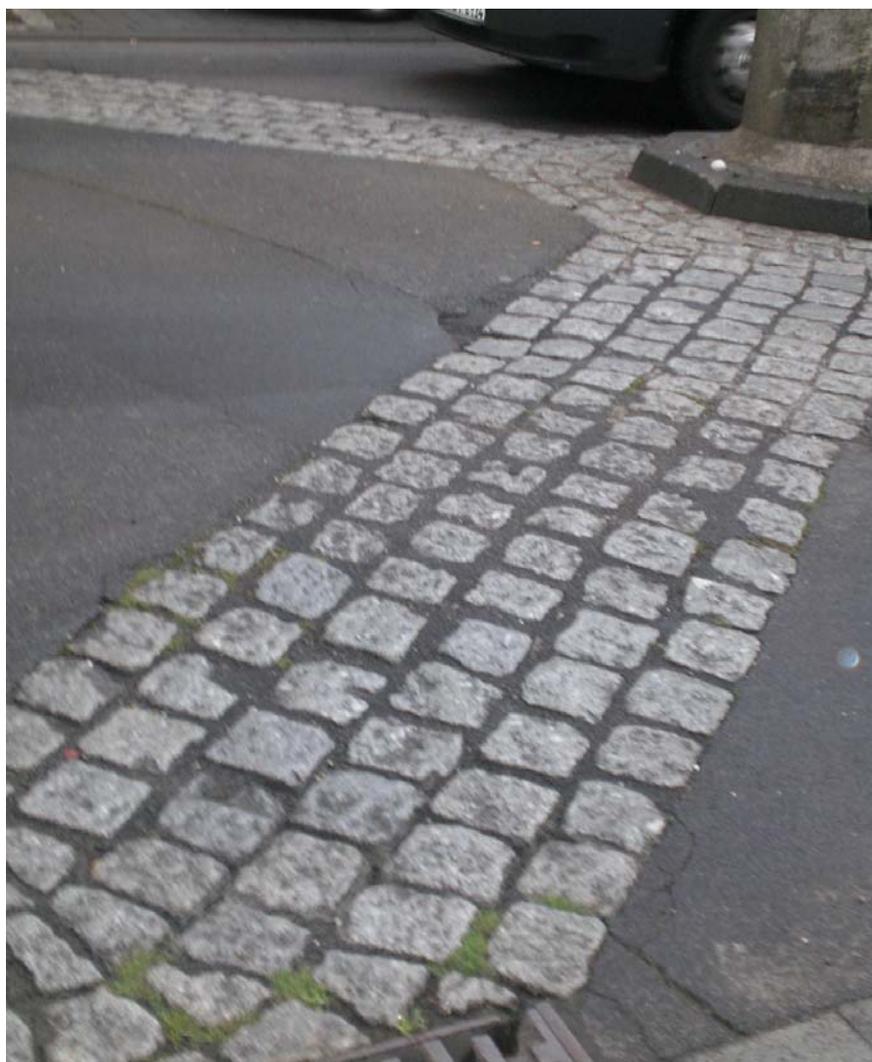
Bild 36

Kurz vor der Einmündung der Bachstraße geht das Pflasterband aus der Mittellage wieder in die Randlagen. An dieser Stelle ist der baulich Zustand der Fahrbahnoberfläche sehr schlecht (Bild 36). Dies birgt wiederum ein Gefährdungspotenzial für Radfahrer.

Der schlechte Zustand des aus der Mittel- in die Randlage geführten Pflasterbands am Ende des Mittelstreifens (vgl. Bild 36) führt bei Überfahrungen zu einer Erhöhung des Lärmpegels.

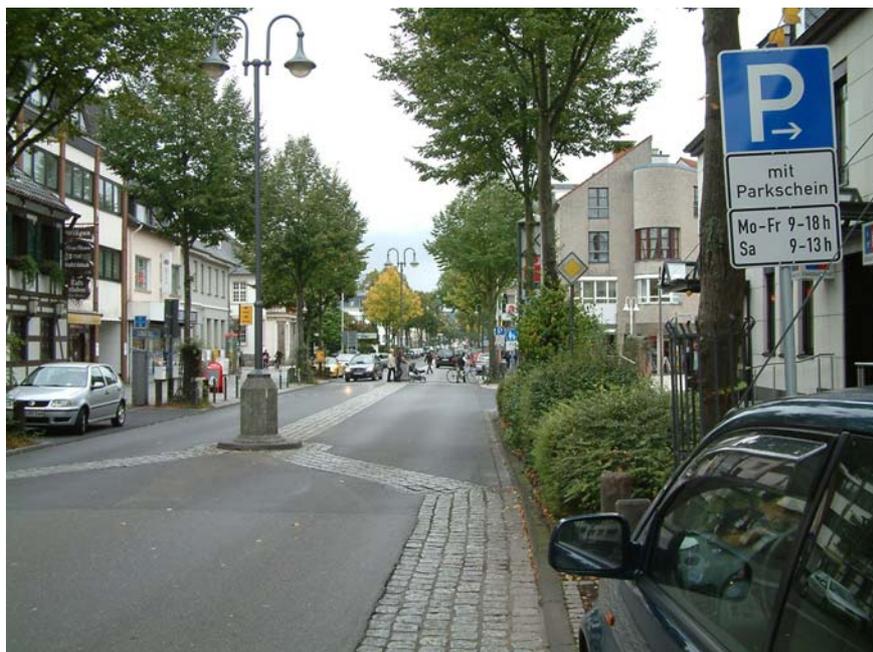
**Bild 37**

Für Verkehrsteilnehmer, die aus der Lindenstraße einbiegen, ist die Sicht auf von links kommende Fahrzeuge durch die Begrünung und den angehobenen Gehweg stark eingeschränkt (Bild 37).

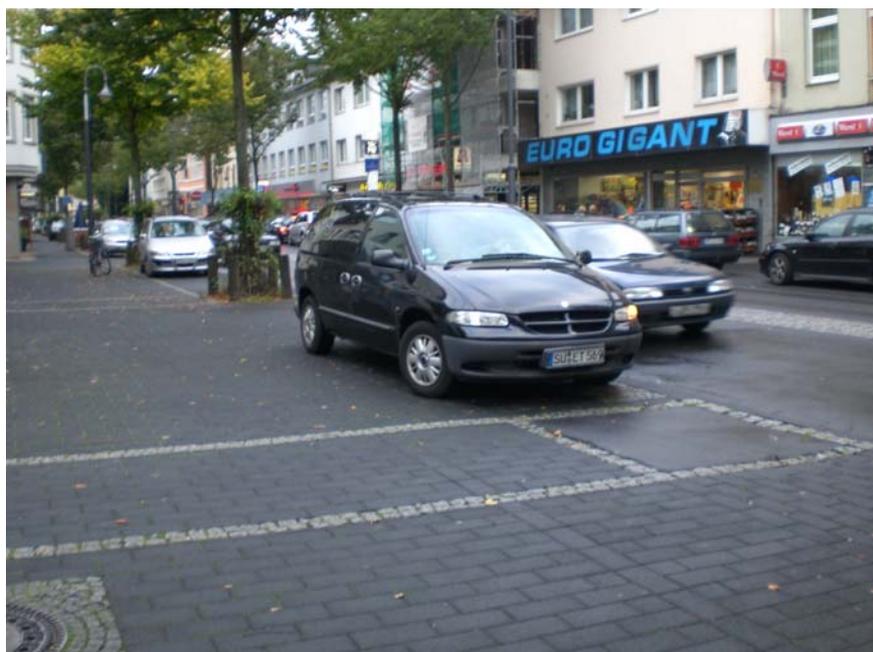
**Bild 38**

Im Bereich Einmündung Horstmannsteg wird häufig geparkt. Hierdurch wird die Sicht der ausfahrenden Fahrzeuge stark behindert (Bild 38).

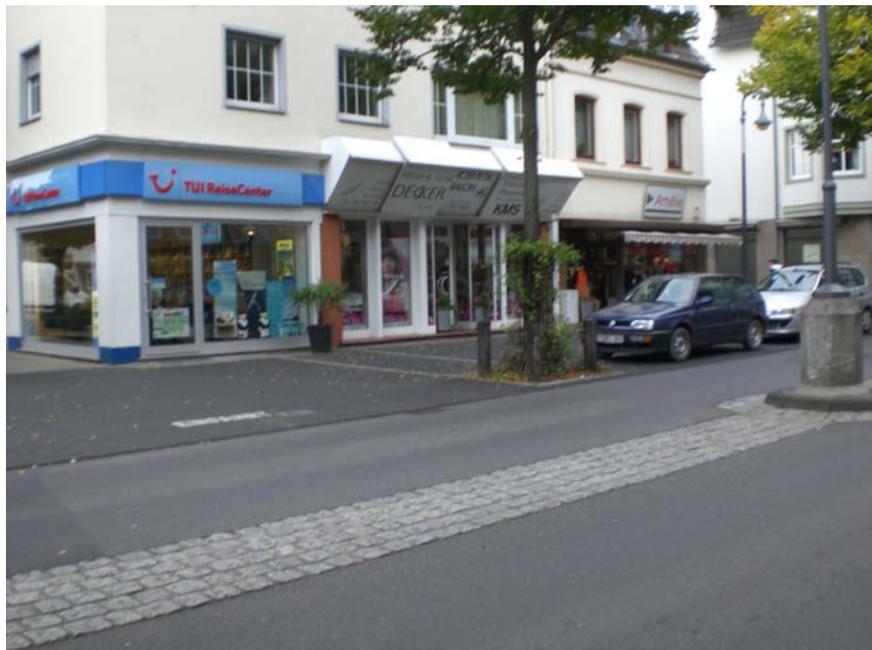
Bild 39

In der ursprünglichen Planung war östlich der Einmündung des Horstmannstegs Schrägparken vorgesehen. Dies ist in der Örtlichkeit nicht umgesetzt (Bild 39).

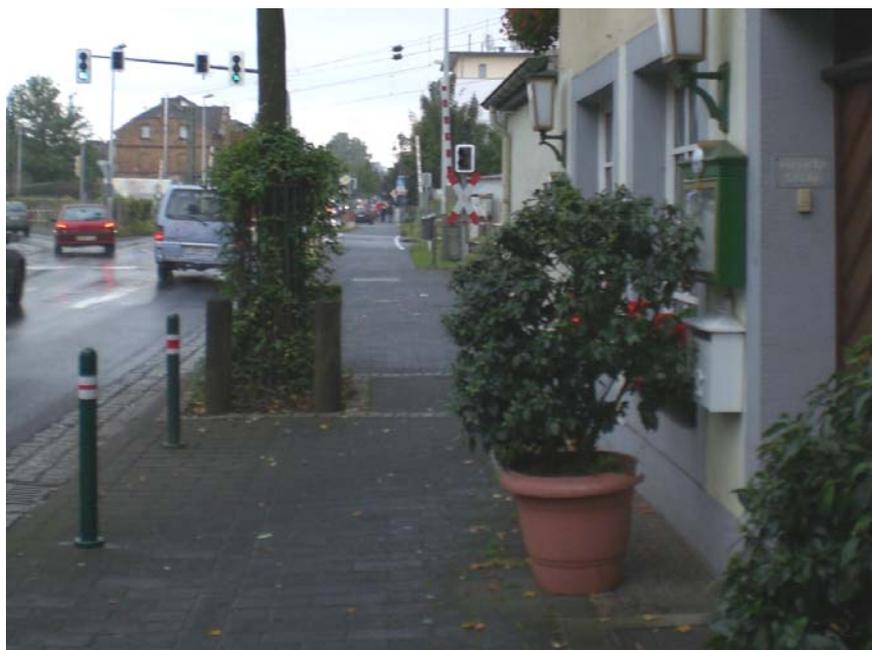
Bild 40

Die Gehwegbreite wird teilweise stark eingeengt (Bild 40). Hier wird der Gehweg von Radfahrern in beiden Richtungen mitbenutzt.

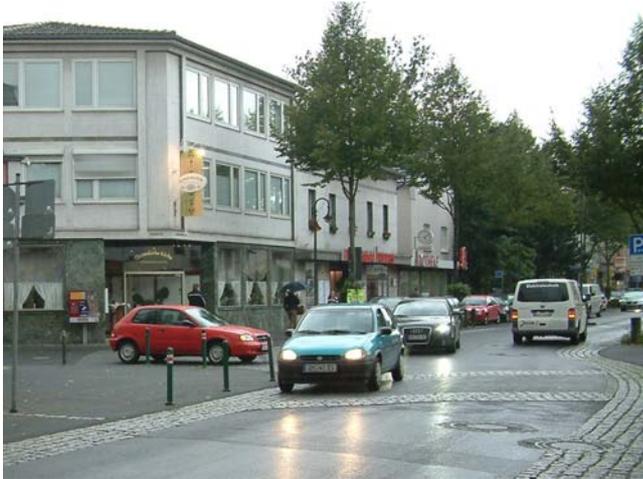
Bild 41

Das Pflasterband am Fahrbahnrand in der Verschwenkung auf Höhe der Bachstraße (Bild 41 und Bild 42) wird von den meisten Kfz überfahren.

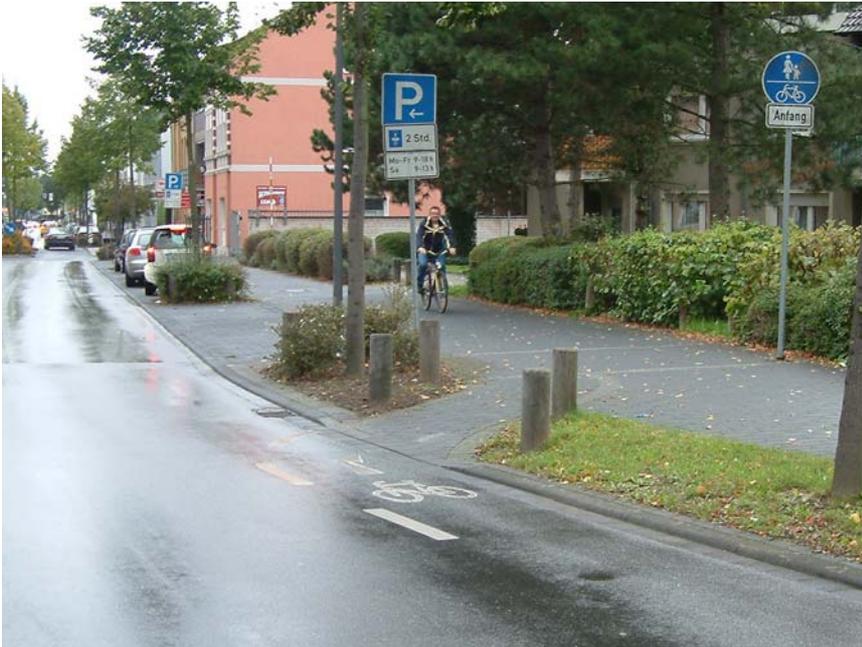
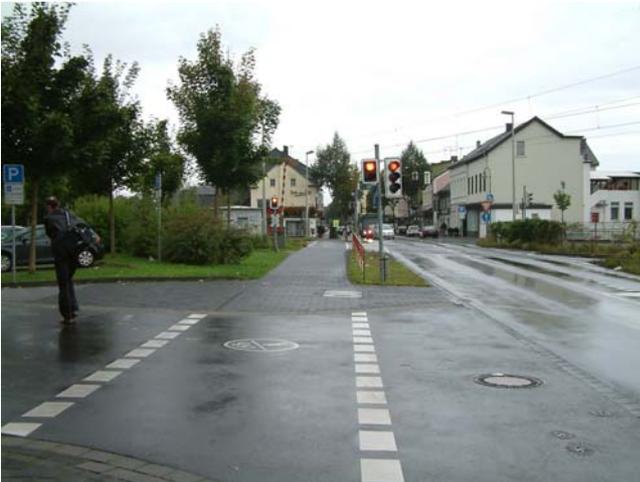
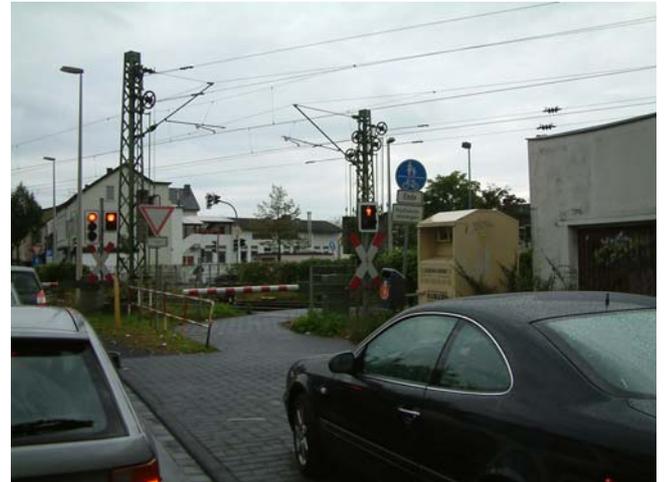
Bild 43

Die Radfahrer benutzen den Seitenraum in beiden Richtungen, obwohl der gemeinsame Geh- und Radweg nur im Einrichtungsverkehr angeordnet ist (Bild 43). Dies tritt vermehrt auf der südlichen Seite auf, da die Radfahrer die kürzere Furt an dem Bahnübergang benutzen (Bild 44) und die Benutzung der anderen Furt einen Umweg bedeutet (Bild 45).

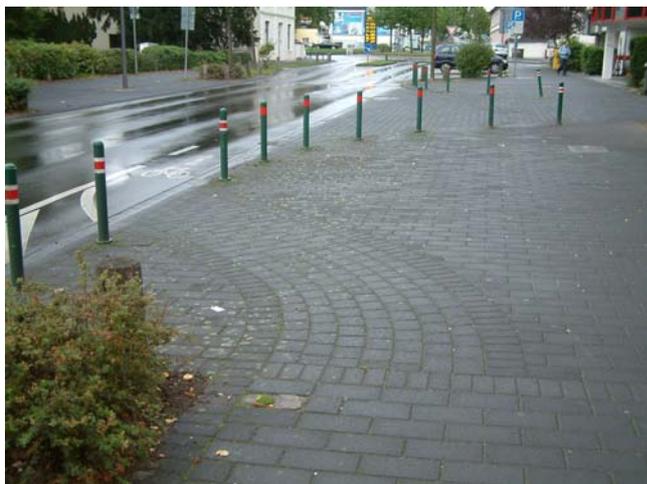
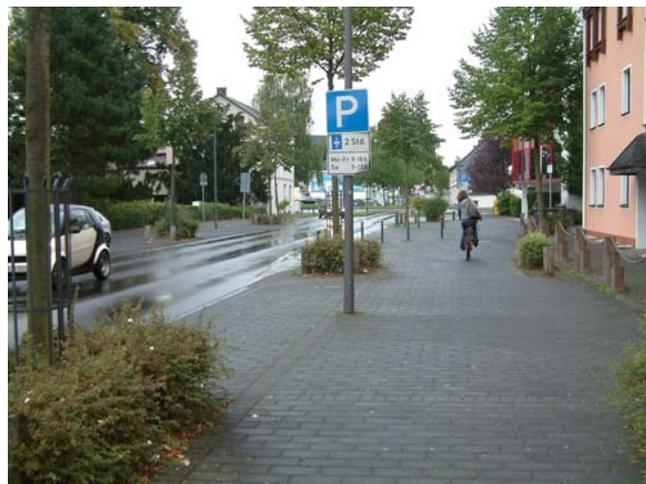
Bild 46

Die Übergänge vom gemeinsamen Geh- und Radweg auf die Fahrbahn vor dem Kreisverkehr (Bild 46) ist für sich annähernde Radfahrer nicht gut zu erkennen (Bild 47). Daher bleiben viele Radfahrer auf dem Gehweg, der dort nicht mehr für Radfahrer freigegeben ist und nutzen im Kreisverkehr die Fußgängerüberwege (Zebrastrifen) zum Überqueren der Zufahrten. Dies birgt ein hohes Sicherheitsrisiko.

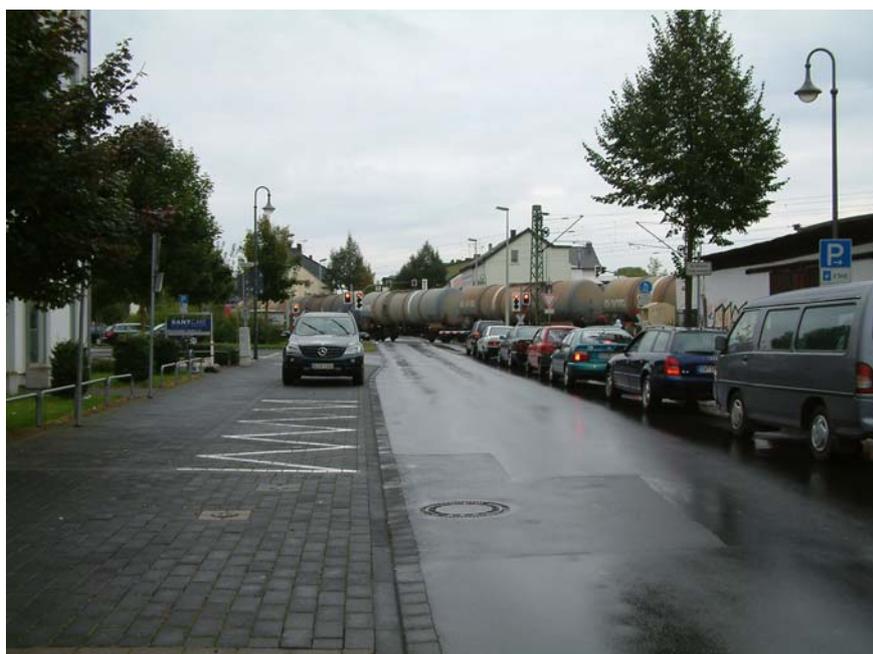
Bild 48

Auch wenn sich bei geschlossenen Schranken ein Rückstau ergibt, ist dieser Abschnitt der Frankfurter Straße deutlich geringer belastet als die westlichen Abschnitte (Bild 48).
