## **Stadt Hennef**

### **Verkehrsuntersuchung Frankfurter Straße**

**Aachen, im März 2009**

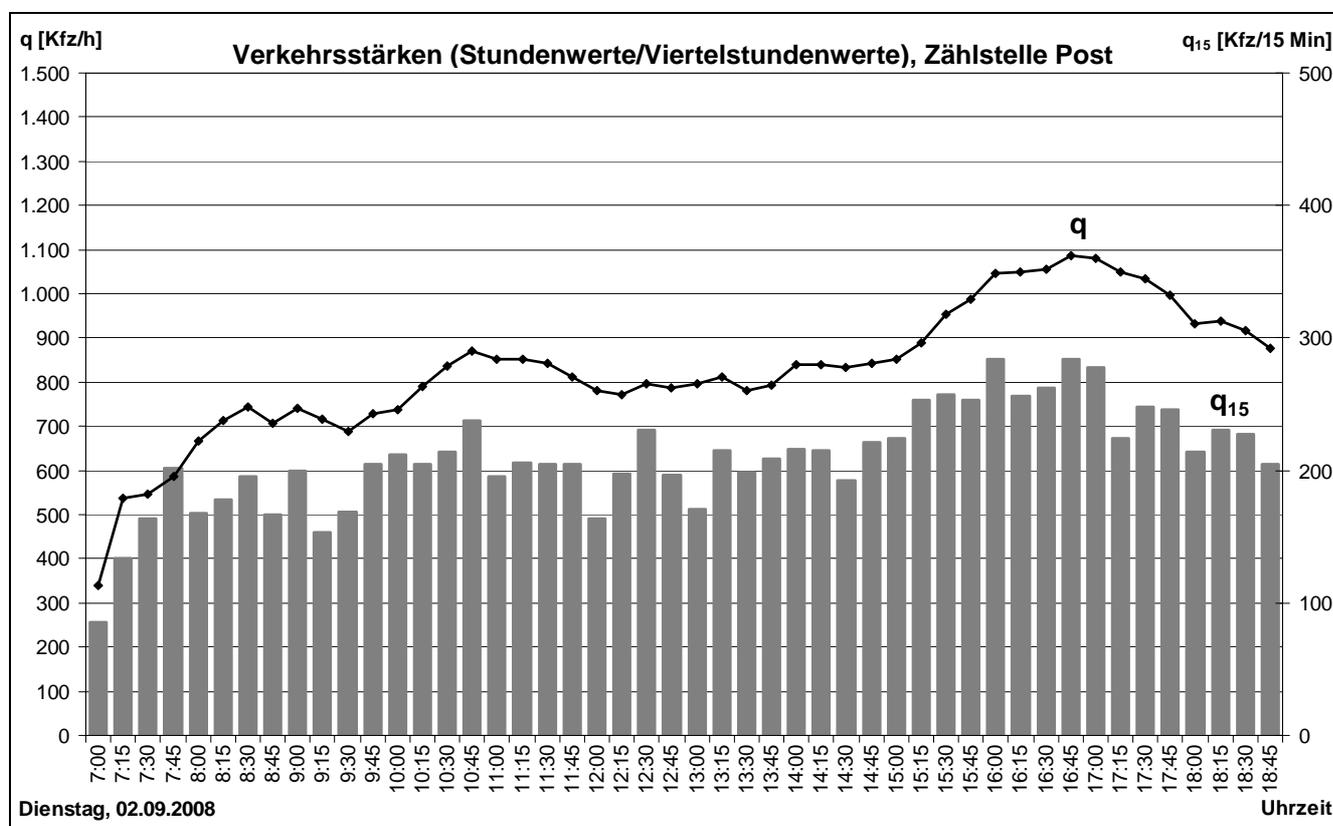
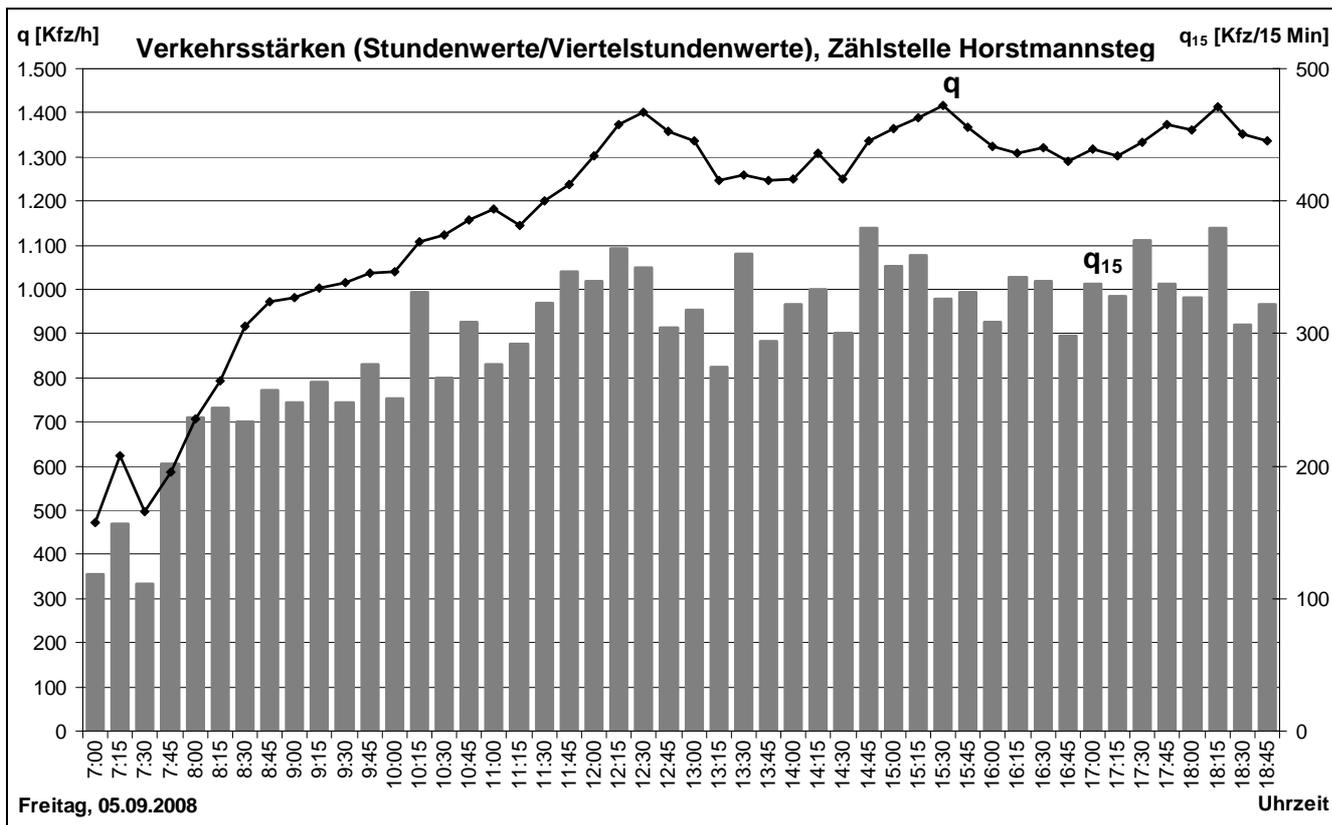
Bild 50

Die im Bereich der Post (zwischen der Lindenstraße und der Dickstraße) und im Bereich des Horstmannstegs (zwischen der Bahnhofstraße und dem Horstmannsteg) jeweils von 7:00 bis 19:00 Uhr durchgeführten Querschnittszählungen ergeben einerseits für den östlichen Straßenabschnitt mit 14.296 Kfz/12 h eine gegenüber 10.071 Kfz/12 h für den westlichen Straßenabschnitt deutlich höhere Verkehrsstärke, zeigen andererseits aber eine ähnlich breite Nachmittagsspitze, die im Bereich der Post (Erhebungstag an einem Dienstag) bei 1.086 Kfz/h (16:00 bis 17:00 Uhr) liegt (Bild 49), während im Bereich des Horstmannstegs – gegebenenfalls bedingt durch den Erhebungstag (an einem Freitag) – zwei Spitzen mit 1.401 Kfz/h (14:45 bis 15:45 Uhr) bzw. 1.416 Kfz/h (17:30 bis 18:30 Uhr) auftreten (Bild 50).

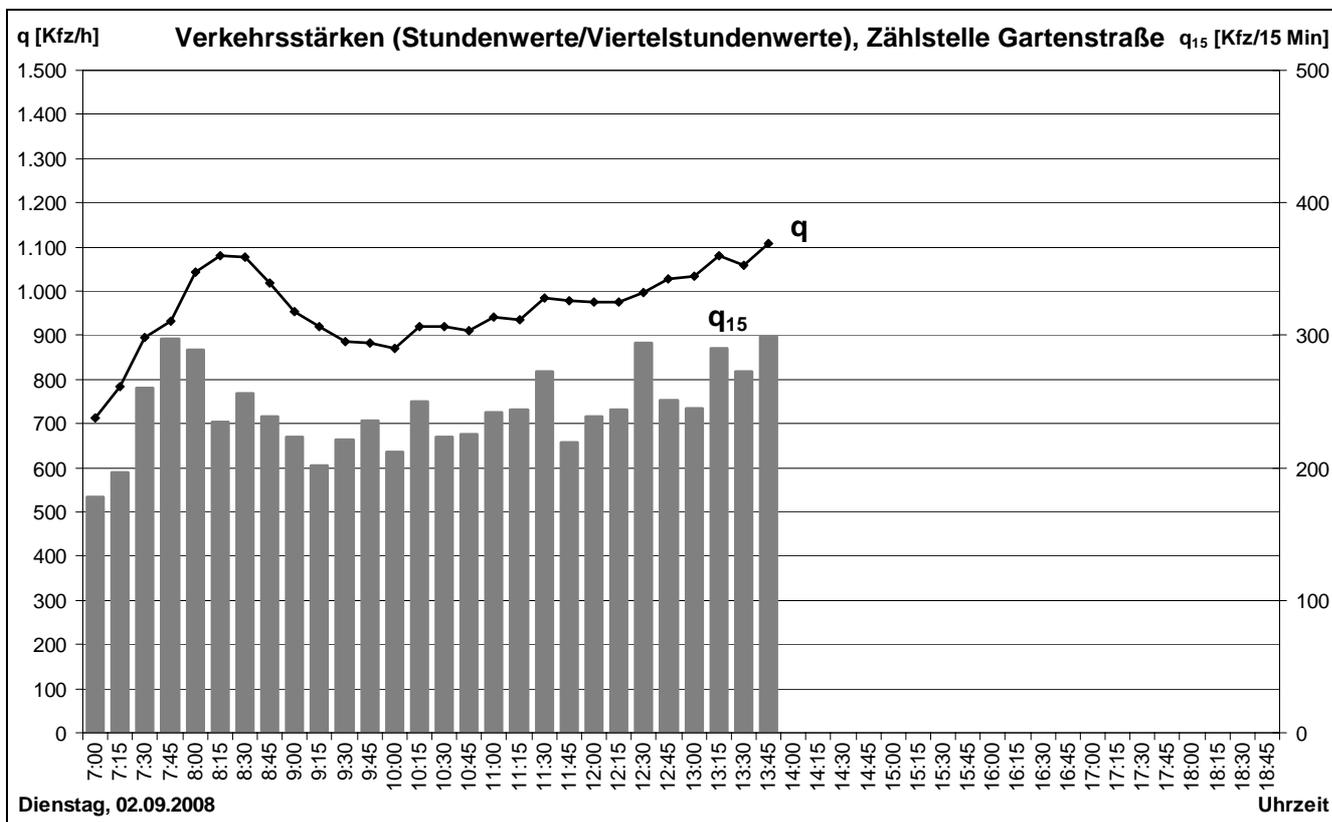
Bild 51

Die zwischen 7:00 und 14:00 Uhr durchgeführte Querschnittszählung im Bereich der Gartenstraße ergab zwei Vormittagsspitzen mit 1.081 Kfz/h zwischen 7:30 und 8:30 Uhr und 1.107 Kfz/h von 13:00 bis 14:00 Uhr (Bild 51).

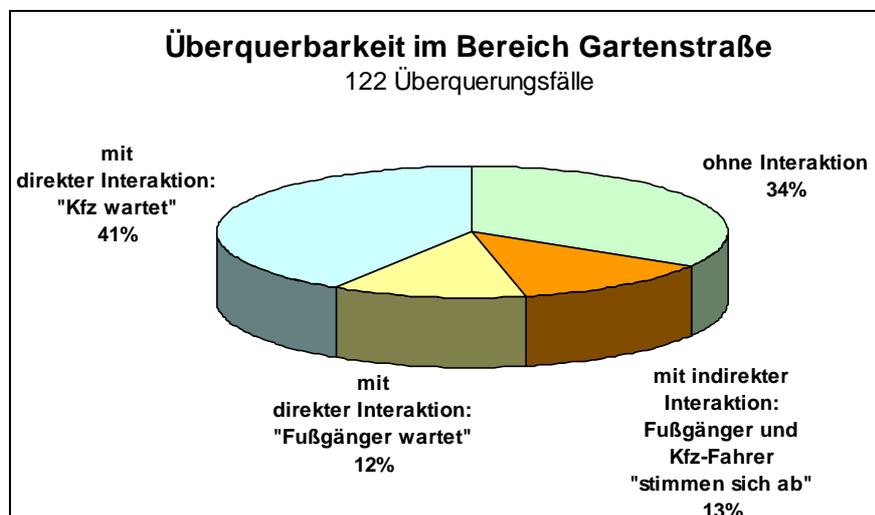
Bild 55

An der Gartenstraße wurden 122 Überquerungsfälle mit insgesamt 189 Personen, davon 107 Fußgänger einschließlich 13 mit Fahrrad (schiebend) und 82 Radfahrer (fahrend) erfasst. 77 % der querenden Personen sind (Schul-)Kinder. In etwa einem Drittel der Überquerungsfälle konnten die Fußgänger die Fahrbahn frei überqueren, da sich kein Kfz näherte. In den verbleibenden Fällen einer indirekten oder direkten Interaktion mit Kfz konnte in etwa 22 % der Fälle beobachtet werden, dass der Fußgänger warten musste, in rund 78 % der Fälle jedoch der Kraftfahrer dem Fußgänger den Vortritt gewährte.

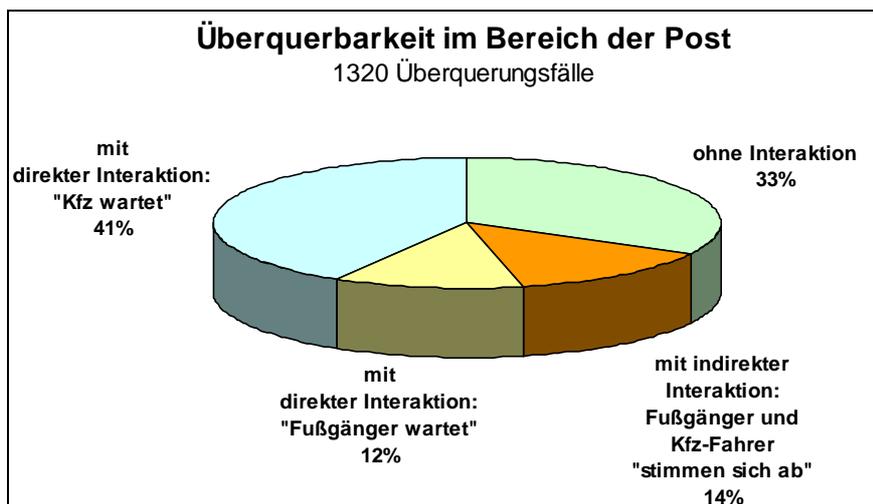
Bild 56

Im Bereich der Post wurden 1.320 Überquerungsfälle mit insgesamt 1.723 Personen, davon 1.617 Fußgänger einschließlich 106 mit Fahrrad (schiebend) und 106 Radfahrer (fahrend) ausgewertet. Der Anteil der Kinder lag hier bei etwa 5 %. Auch hier konnte rund ein Drittel (33 %) der Fußgänger die Fahrbahn überqueren, ohne dass sich ein Kfz näherte. In den übrigen 67 % der Fälle fanden indirekte (etwa 14 %) und direkte (etwa 53 %) Interaktionen zwischen Fußgängern und Kraftfahrern statt. Bezogen auf alle Interaktionen musste in 28 % der Interaktionen der Fußgänger warten, in etwa 72 % gewährte der Kraftfahrer dem Fußgänger den Vortritt.

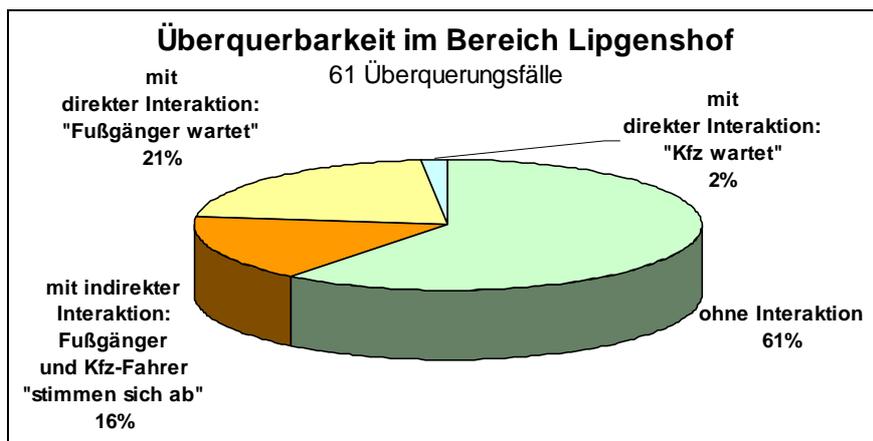
Bild 57

Im Bereich des Lippenshofs konnten 61 Überquerungsfälle mit 68 Personen, davon 55 Fußgänger einschließlich 2 mit Fahrrad (schiebend) und 13 Radfahrer (fahrend) ausgewertet werden. Auf Grund der geringeren Belastung konnten etwa 61 % der Überquerungen durchgeführt werden, ohne dass sich ein Kfz näherte. In den verbleibenden rund 39 % der Fälle musste der Fußgänger zu zwei Dritteln warten, während er zu einem Drittel den Vortritt erhielt.

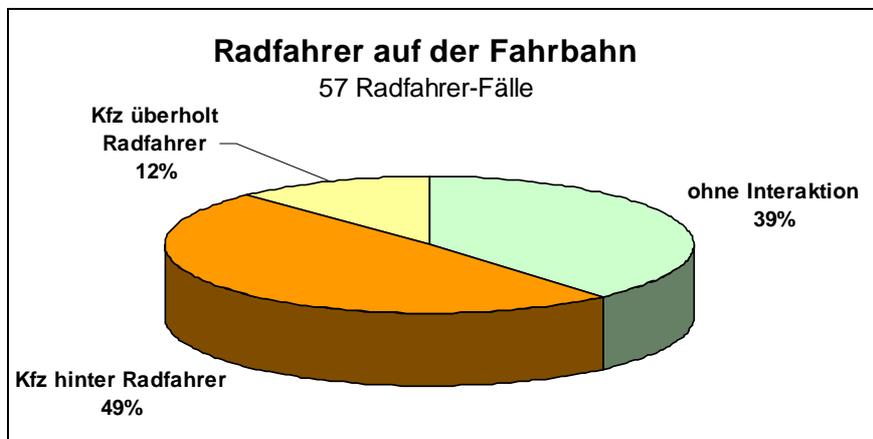
Bild 58

Bei Benutzung der Fahrbahn kann ein Teil der Radfahrer (etwa 39 %) den Beobachtungsabschnitt ohne Interaktion mit dem Kfz-Verkehr durchfahren (Bild 58). In der Hälfte der beobachteten Fälle (49 %) bleibt das Kfz in angemessener Geschwindigkeit hinter dem Radfahrer, in etwa 12 % der Fälle wird der Radfahrer vom Kfz überholt.

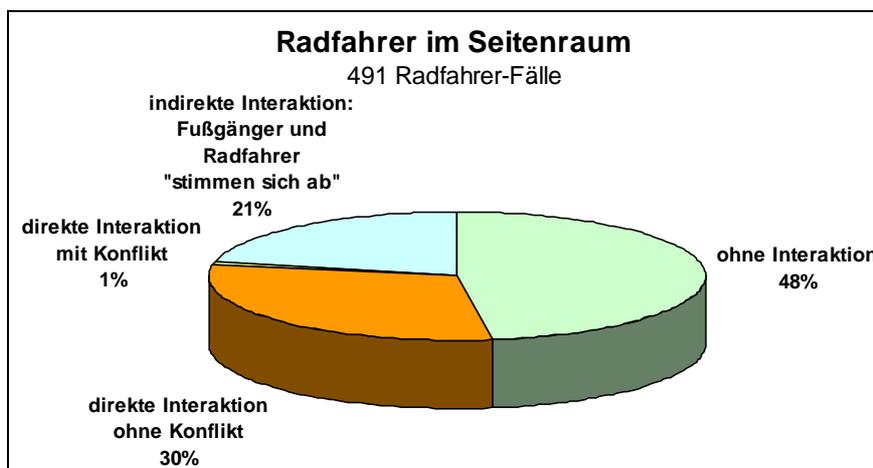
Bild 59

Die Seitenräume können die Radfahrer im Beobachtungsabschnitt in fast der Hälfte der Fälle (etwa 48 %) ohne Interaktion mit Fußgängern befahren (Bild 59).

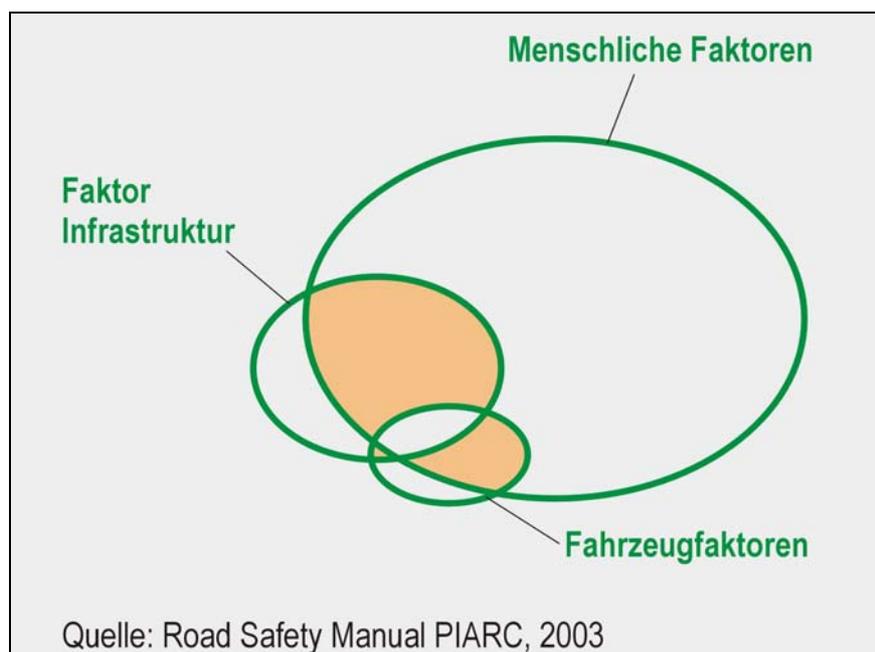
**Bild 60**

Das analysierte Unfallgeschehen aus 6 Jahren ergibt insgesamt keine besonderen Auffälligkeiten. Für eine Einordnung des Unfallgeschehens auf der Frankfurter Straße in Vergleichsdaten ähnlich strukturierter Geschäftsstraßen gibt es keine wissenschaftlich abgesicherte Basis. Der einzig wissenschaftlich vertretbare Vergleich wäre der mit der Vorher-Situation, d. h. mit dem Unfallgeschehen vor dem Umbau. Aber auch dabei ergäbe sich die methodische Schwierigkeit der Berücksichtigung der allgemeinen Entwicklungstendenzen im Unfallgeschehen der letzten 20 Jahre durch Fahrzeugtechnik, Rettungswesen und anderen Einflussfaktoren auf das Unfallgeschehen (Bild 60).

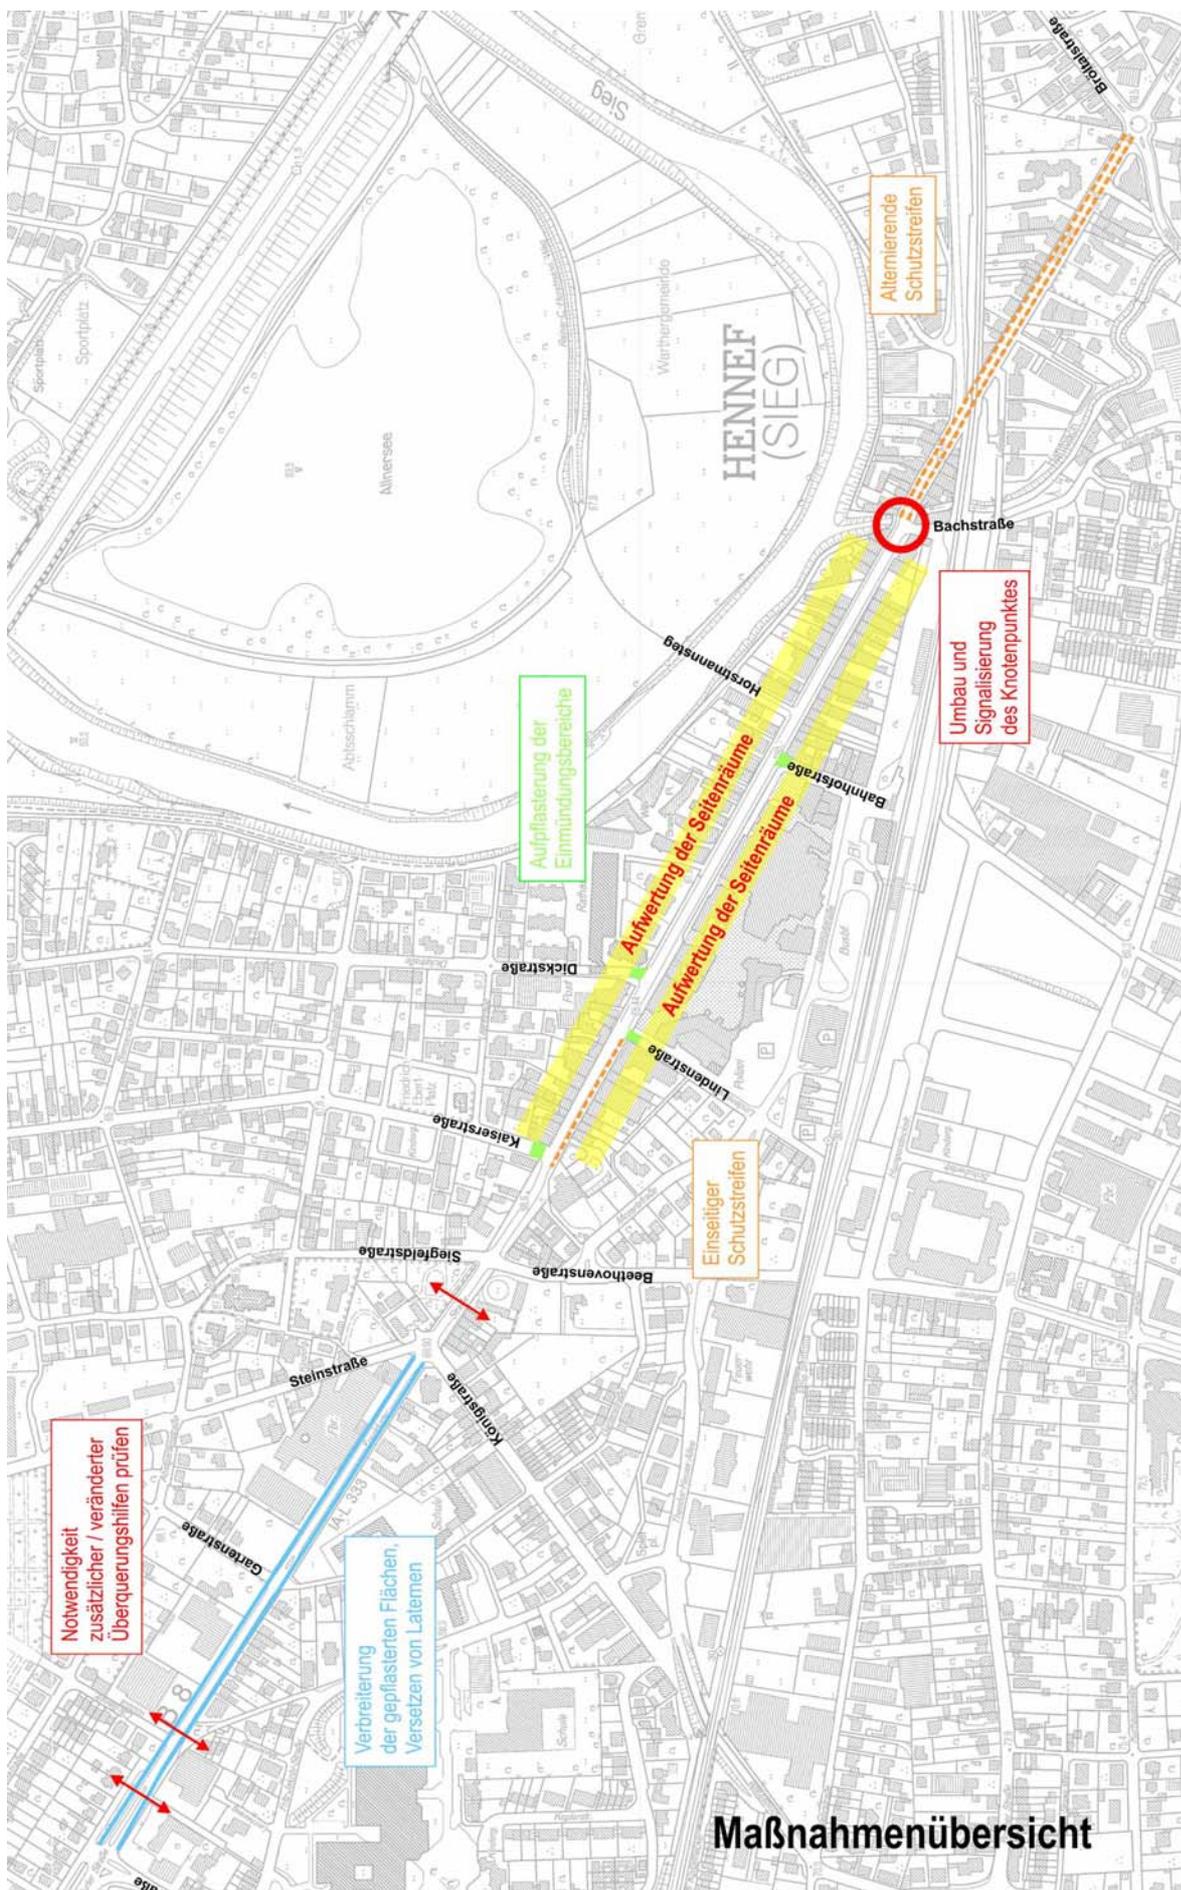
Bild 61

Die im Einzelnen vorgeschlagenen Maßnahmen sind in der Maßnahmenübersicht (Bild 61) dargestellt.

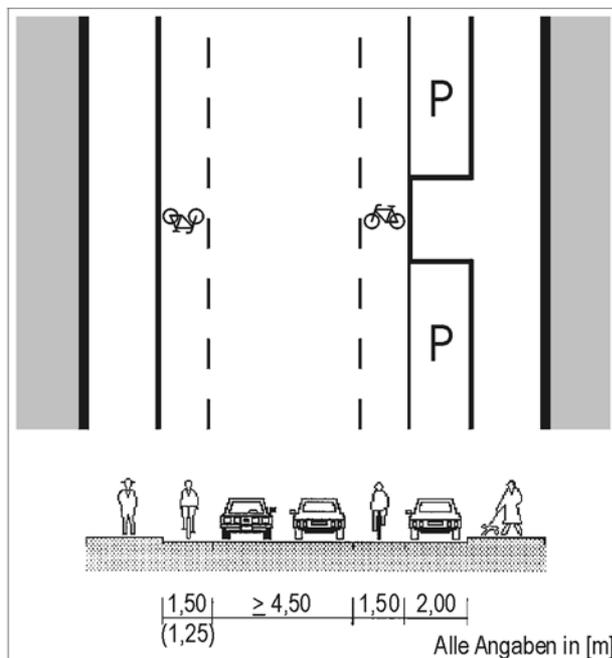
Schutzstreifen eröffnen die Möglichkeit, dem Radverkehr am Fahrbahnrand eine Fläche zur Verfügung zu stellen, die von Pkw in der Regel nicht und von Lkw und Bussen nur im Begegnungsfall benutzt werden soll. Schutzstreifen kommen vor allem auf zweistreifigen Straßen in Frage. Sie können aber auch auf einstreifigen Richtungsfahrbahnen und in mehrstreifigen Knoten-

Bild 71: Beispiel für die Abmessungen von Schutzstreifen

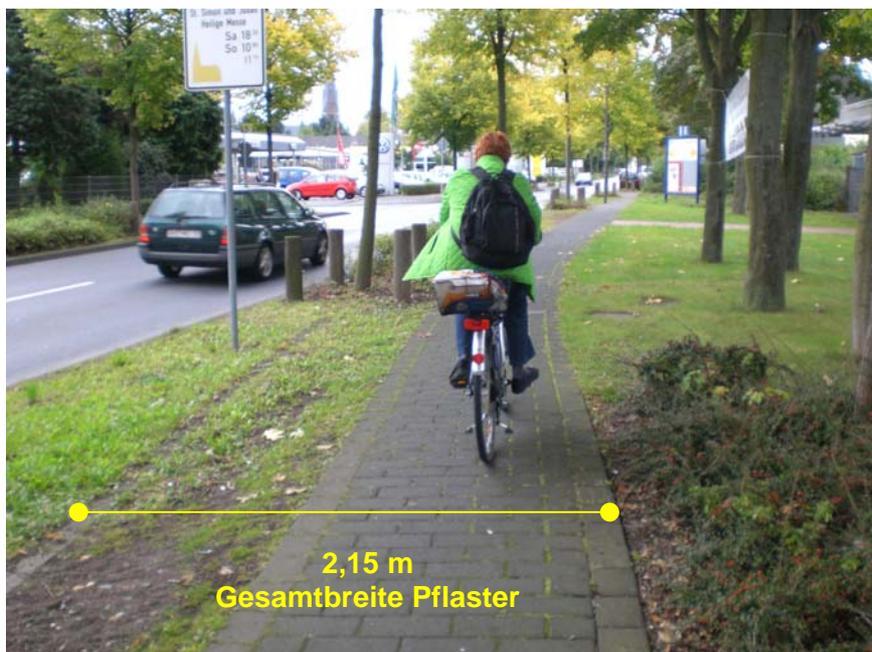
**Bild 64**

Im westlichen Bereich von der Fritz-Jacobi-Straße bis zur Lindenstraße können beidseitige Schutzstreifen bei der vorhandenen Fahrbahnbreite von 6,50 m nicht angelegt werden. Im Abschnitt von der Fritz-Jacobi-Straße bis zur Königstraße sollten die Seitenräume durch die Pflasterung der wassergebundenen Decken, das Entfernen der Hecke (Bild 3) und das Versetzen von Laternen „benutzbarer“ gestaltet werden (Bild 64). Die Verkehrsregelung mit Zeichen 239 StVO („Sonderweg Fußgänger“) und Zusatzzeichen 1022-10 StVO („Radfahrer frei“) kann beibehalten werden. Die Parkstände mit einer Breite von 1,90 m in diesem Abschnitt neben dann 2,15 m breiten Gehwegen (inkl. Sicherheitsstreifen) entsprechen nicht den Mindestmaßen nach RSt 06. Konsequenterweise müsste auf Basis des heute gültigen Regelwerk für diese Bereiche das Parken unterbunden werden. Da dies jedoch sehr schwierig umzusetzen wäre, kann – auch angesichts der eher geringeren Belastungen im Fußgängerverkehr – die heutige Querschnittsaufteilung beibehalten werden. Es sollte jedoch mit einer entsprechenden Kampagne zum exakten Parken am Fahrbahnrand aufgefordert werden.

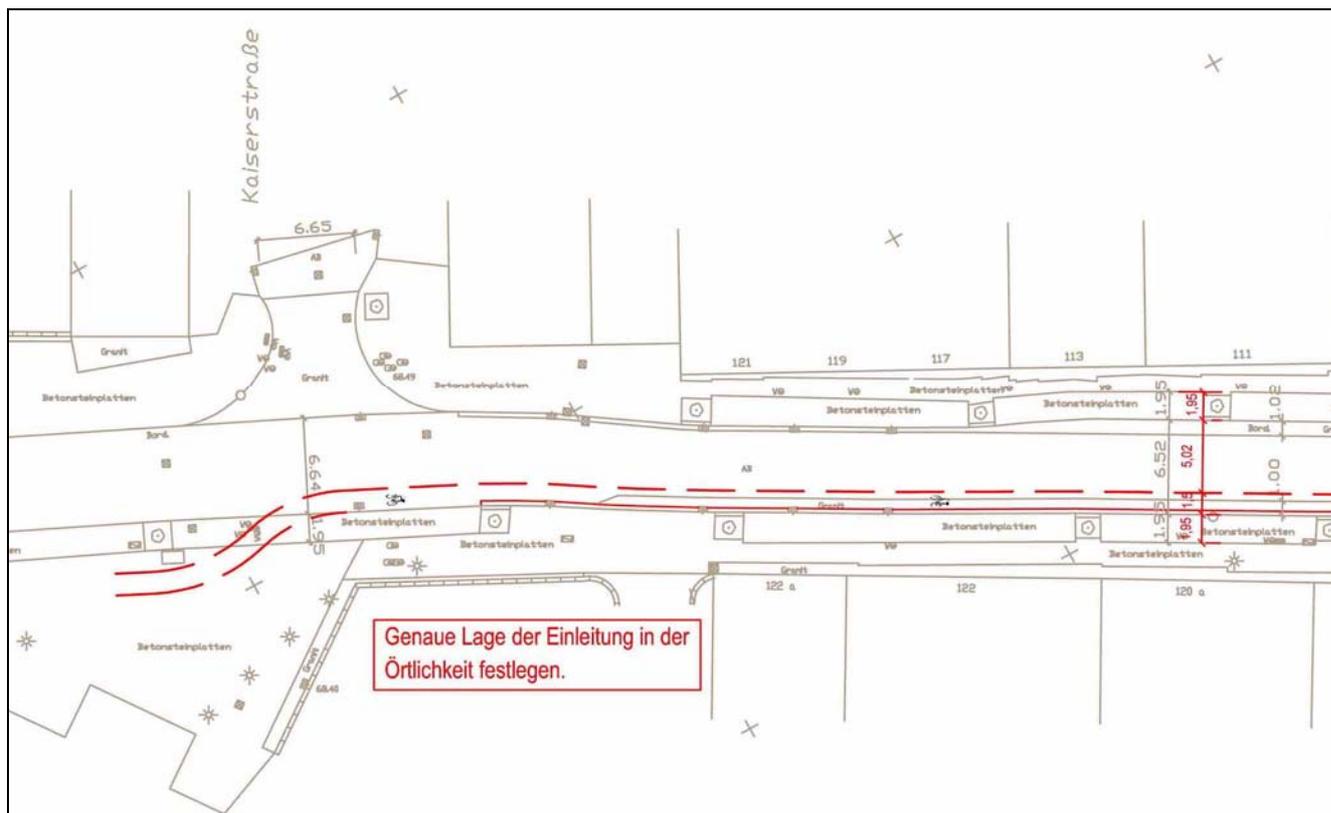
**Bild 65**

streifen von 1,50 m Breite geleitet werden, der bis zum Haus Nr. 118 angelegt werden soll (Bild 65).

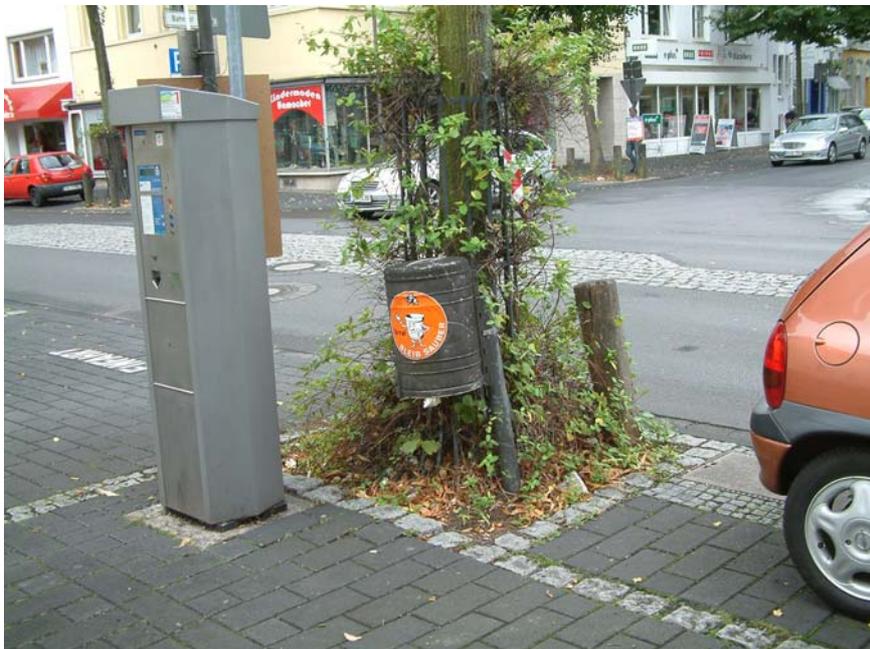
**Bild 67**

Schließlich besteht Handlungsbedarf in einigen Gestaltungsdetails, die „in die Jahre gekommen“ sind. Dies betrifft das Erscheinungsbild der meisten Baumscheiben (Bild 67), die Überfrachtung der Seitenräume mit Auslagen, Werbeständen usw. (vgl. Bild 32), aber auch Oberflächenschäden (vgl. Bild 35 und Bild 36), die in der Bestandsanalyse erfasst wurden.

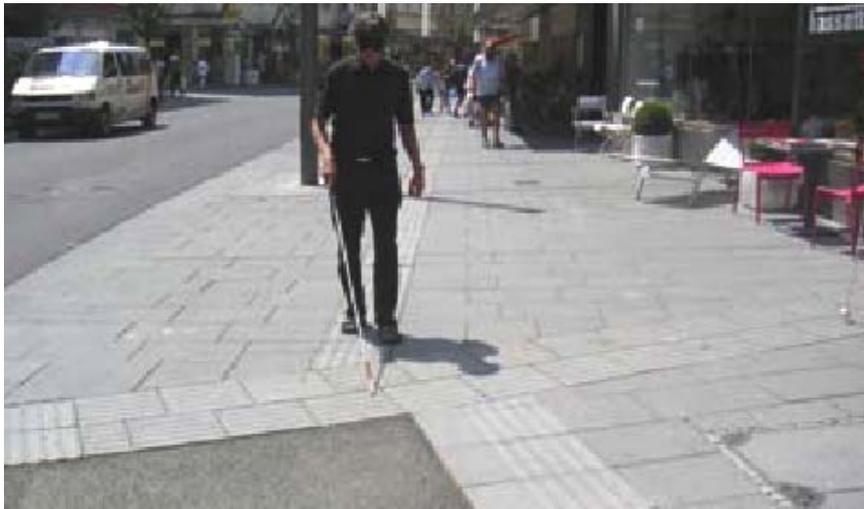
Damit einhergehend sollte auf jeden Fall die Aufwertung der Seitenräume im zentralen Bereich erfolgen. In diesem Zusammenhang sollte die Anlage von Leitstreifen (Orientierungsstreifen aus Rillenplatten, geben die Gehrichtung vor) und Aufmerksamkeitsfelder (durch Bodenindikatoren (Noppenplatten) definierte Fläche, die z. B. auf Verzweigungen von Leitstreifen, Niveauwechsel sowie Fußgängerüberwege, Haltestellen, Bahnübergänge und Informationselemente aufmerksam machen) im Bereich der Post geprüft werden (vgl. Bild 68).

**Bild 68** Quelle: Hessische Straßen- und Verkehrsverwaltung „Leitfaden – Unbehinderte Mobilität“
