## **Niederschrift**

**über die Sitzung des Ausschusses für Dorfgestaltung und  
Denkmalschutz**

Restaurierung  
Arma-Christi-Kreuz  
Hennef-Wiersberg, Wiersberg 6

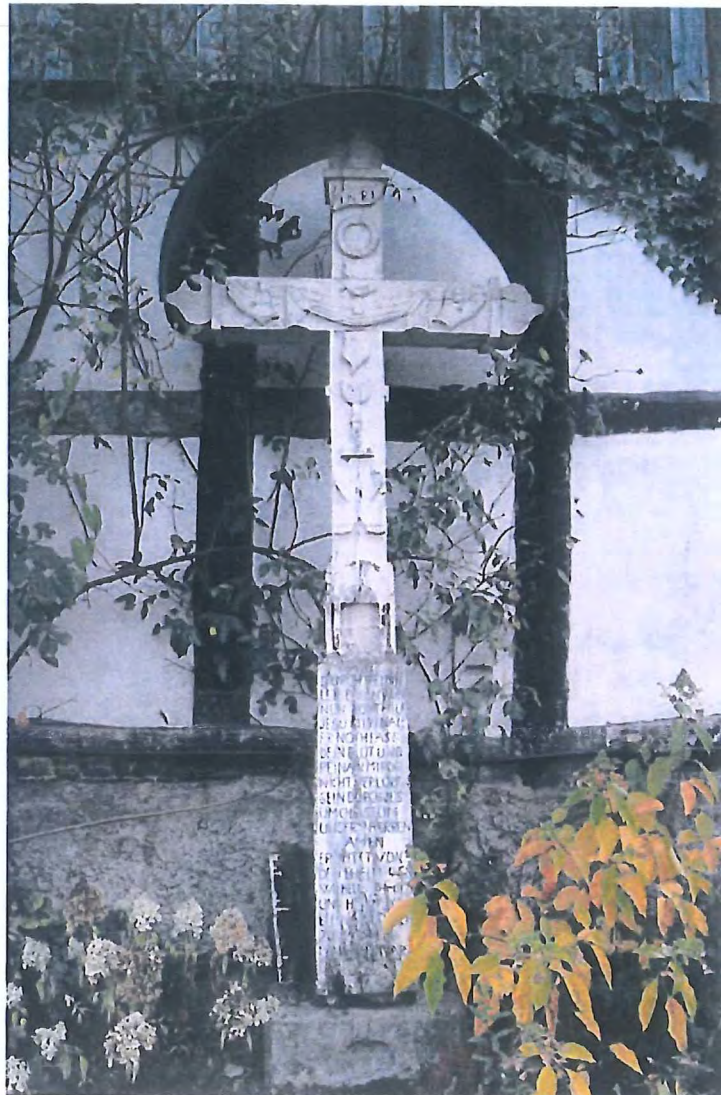
Abb. 1: Vorzustand, Gesamtansicht vorne

Dass das Kreuz knapp unterhalb der Inschrift endet, ist untypisch. Es ist davon auszugehen, dass es bei der Umstellung auf den Betonsockel gekürzt und die große Holzergänzung auf der Rückseite ausgeführt wurde. Vermutlich war auch damals eine Schädigung der Holzsubstanz durch Mikroorganismen die Ursache.

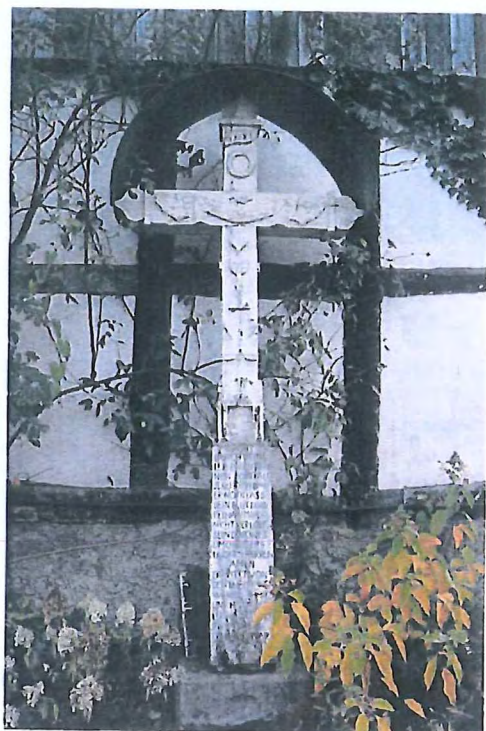
3. Vorzustand, Vorderansicht

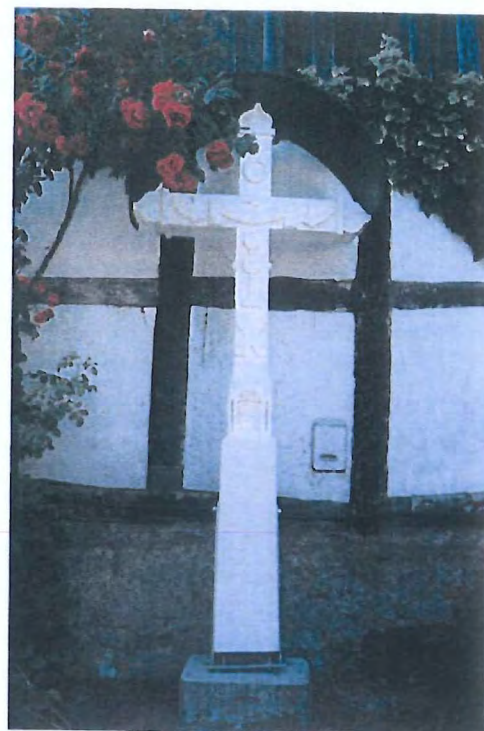
4. Endzustand, Vorderansicht

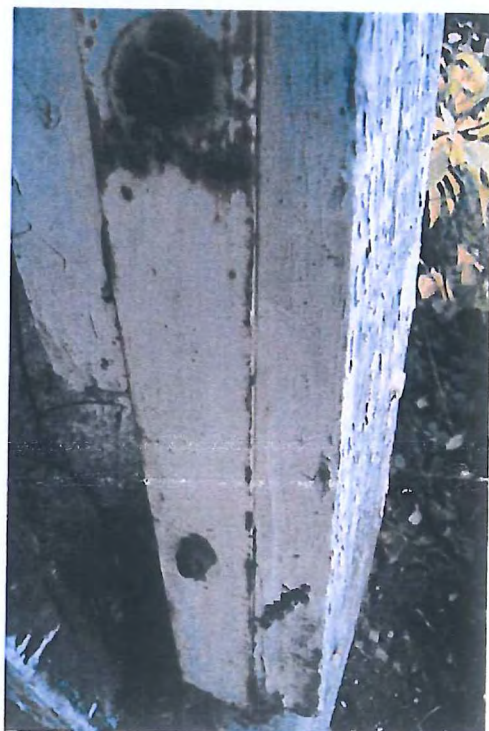
5. Vorzustand, Detail Montage links

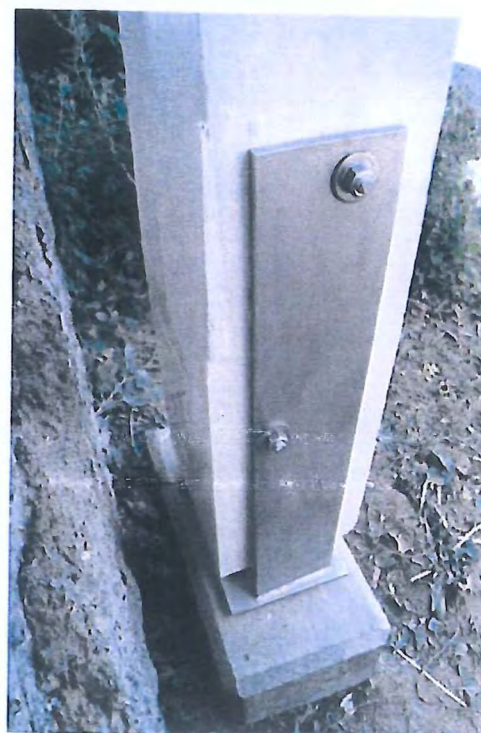
6. Endzustand, Detail Montage links

Hervorzuheben ist die dezente Ausführung der Abstandshalter zwischen Überdachung und Holzkreuz, die gleichzeitig als Wandhalter zur Standfestigkeit des Kreuzes beitragen. Die Fixierung der Überdachung konnte mit nur drei Schrauben erzielt werden, so dass unnötige Bohrlöcher und Schwächung der ohnehin stark geschädigten Kreuzenden vermieden werden konnte.

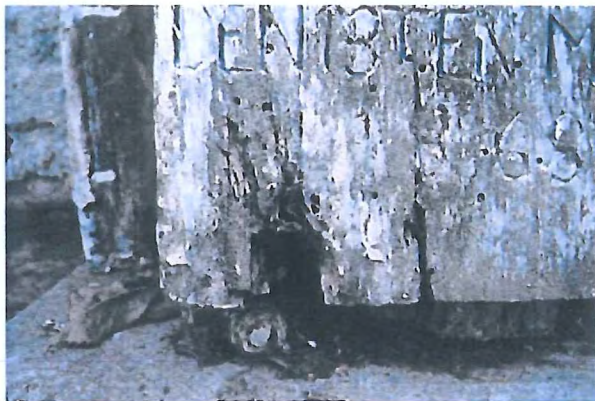
7. Vorzustand, Detail Inschrift unten links

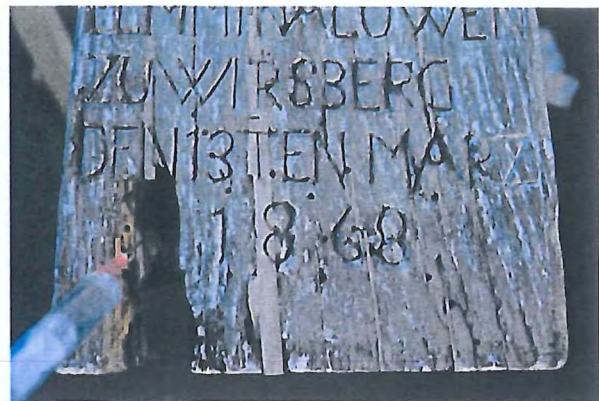
8. Zwischenzustand, Holzfestigung und -ergänzung

| Festigung | Mikrobiell geschädigte Holzsubstanz vorsichtig von Staub und loser Holzsubstanz befreit. Abbürsten und Absaugen.<br>Anschließend Festigung mit Regalrez und Degalan. |

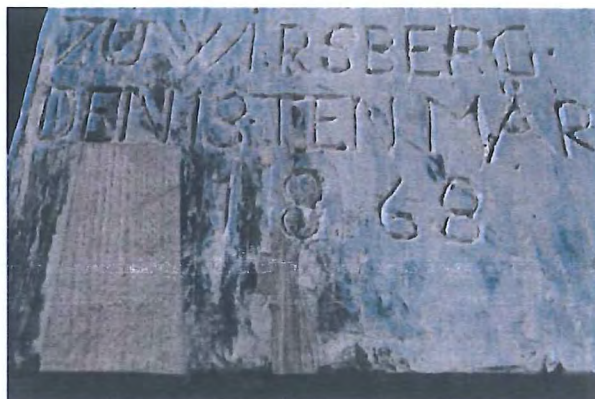
9. Zwischenzustand, Leinölkittungen

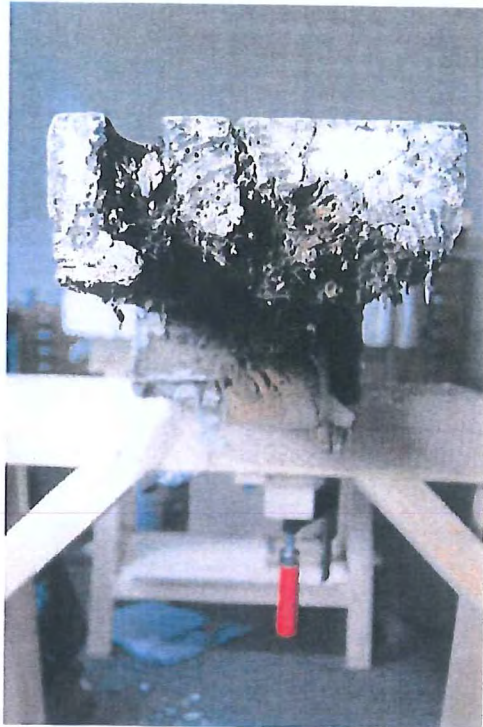
| Holzschädlinge | Unterer Bereich des Längsbalkens auf mindestens der halben Höhe (ca. 40 cm) durch Braunfäule und Insektenbefall zerstört. Insbesondere betroffen ist die rückseitige ältere Holzergänzung, da Schadinsekten zum Befall des neueren Holzes neigen. Auch die Balkenenden sind stärker befallen als die flächigen Bereiche des Kreuzes. |

| Holzsubstanz | Das Holz ist in den durch Braunfäule und Insektenbefall geschädigten Bereichen bröselig und weich. |

11. Vorzustand, Substanzverlust durch Braunfäule und Insektenfraß

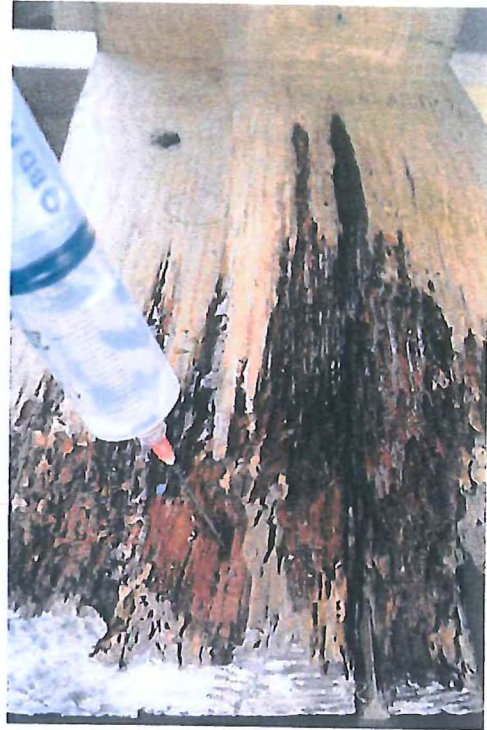
12. Zwischenzustand, Detail Holzfestigung

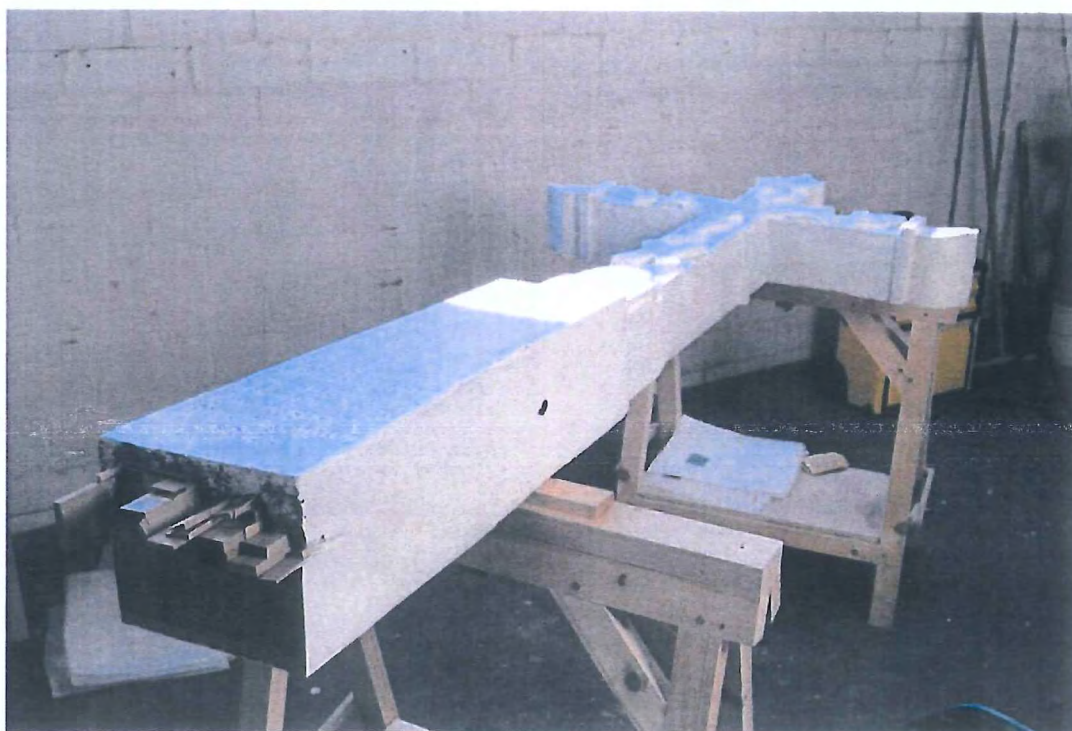
17. Zwischenzustand, Gesamtansicht mit Holzergänzungen und 1. Leinölansrich

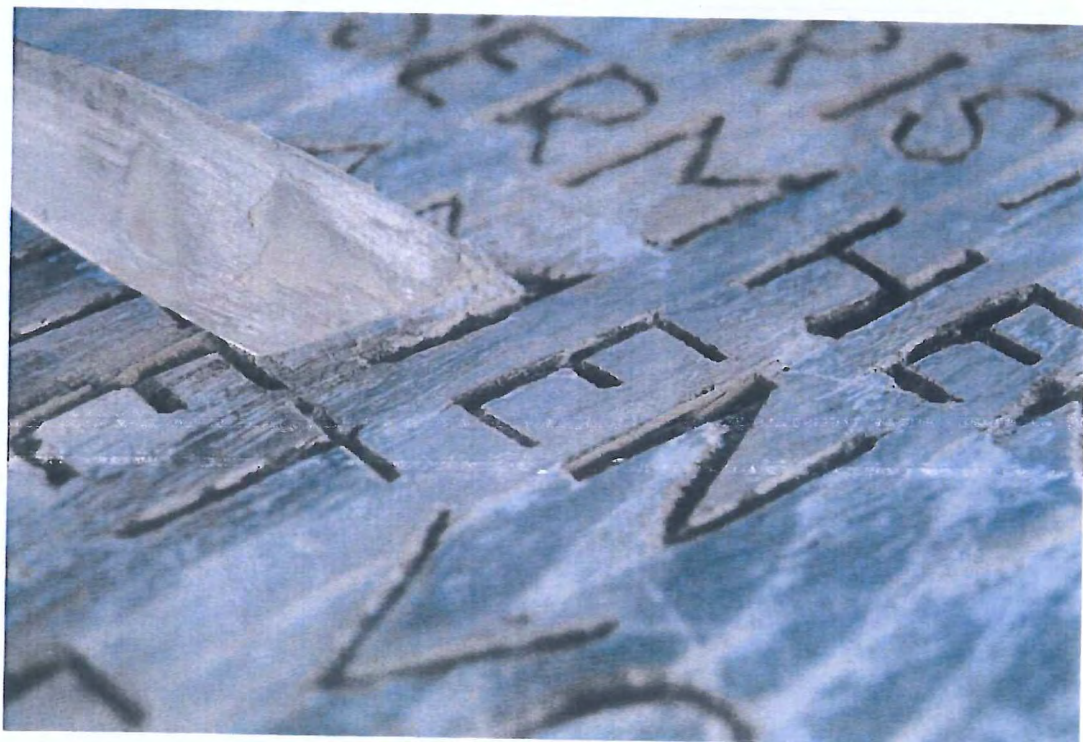
20. Zwischenzustand, Inschrift bei der Ausbesserung mit Leinölpachtel

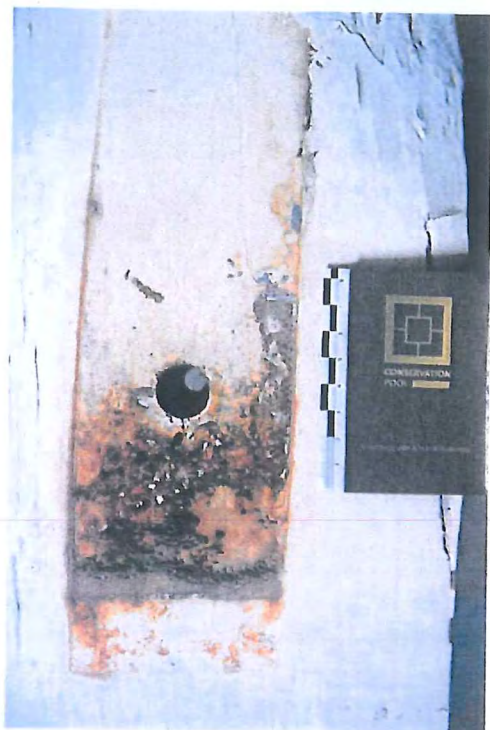
| Abhebungen und Beschädigung der Fassung | Die weißen Kunstharzfassungen blättern ab, so dass bereits diverse kleinere Fehlstellen entstanden sind. |

22. Vorzustand, letzte Weißfassung

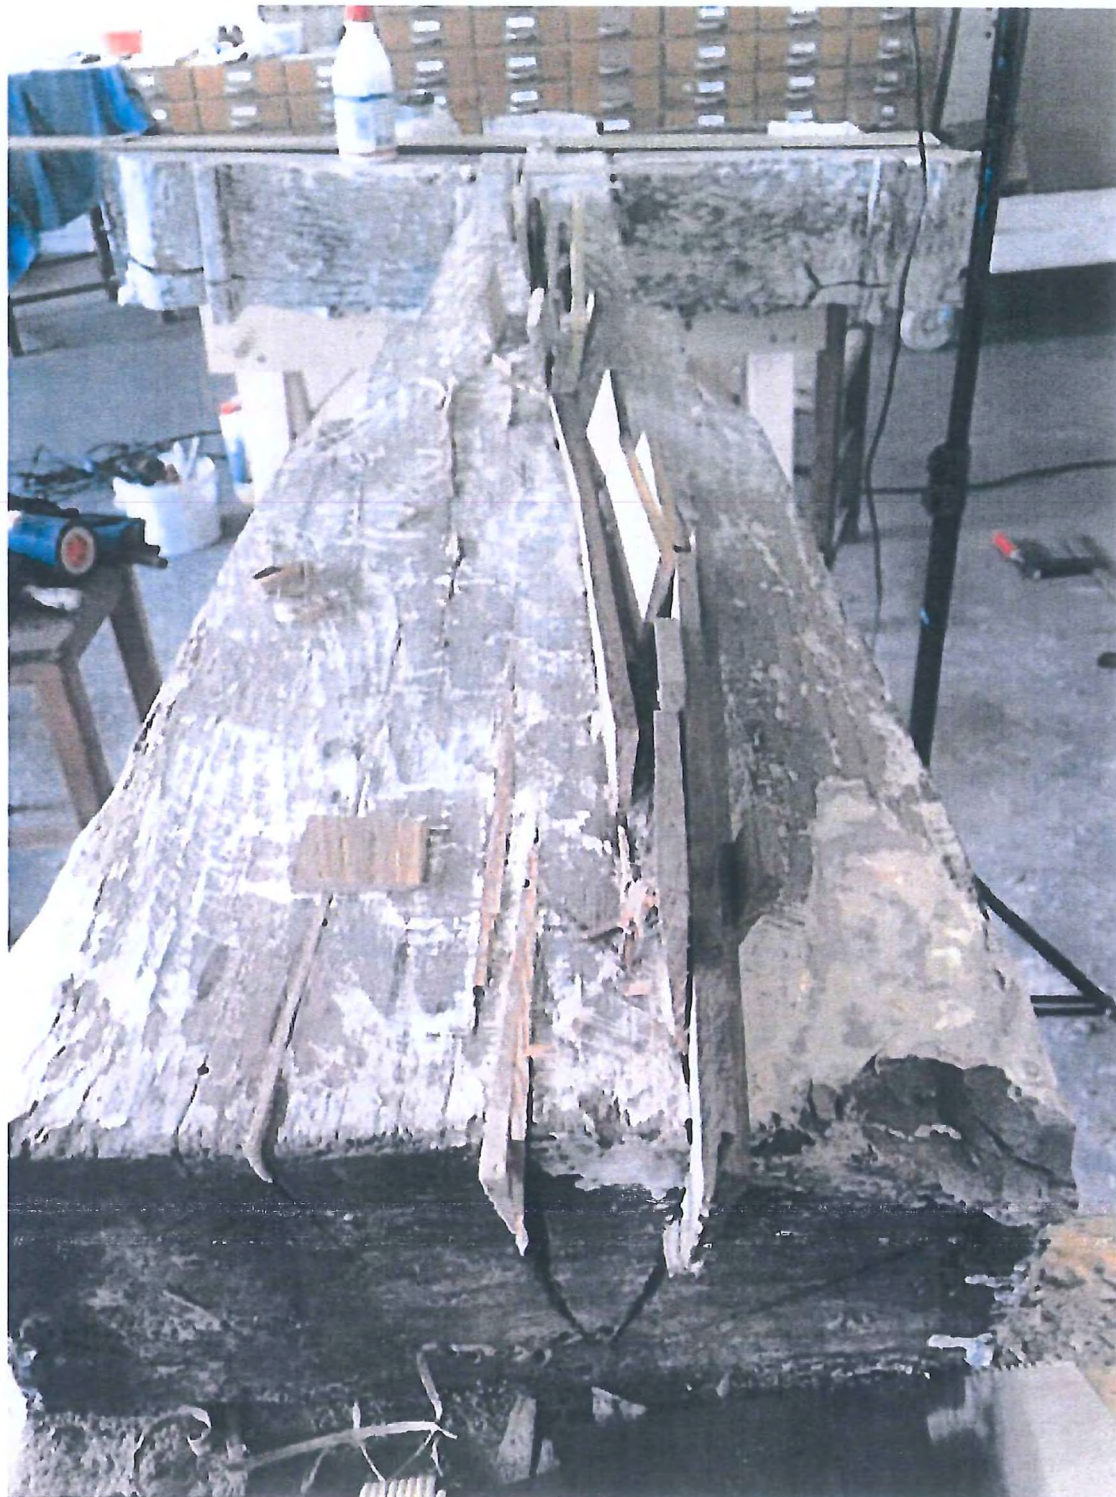
30. Zwischenzustand, Ausspänen der Rückseite

| Ausspänen von Rissen und Fugen im Holz | Ausspänen von zahlreichen Rissen und Fugen mit Eichenholz gleicher Art und Textur. |

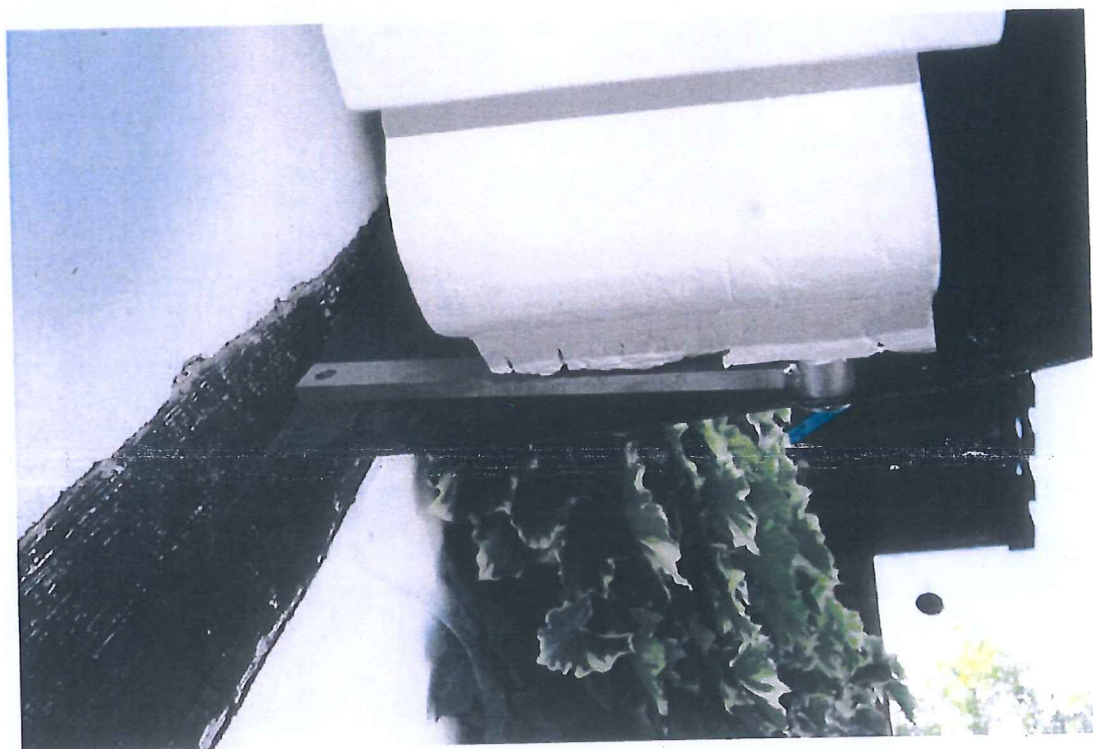
44. Endzustand, Detail Abstandshalter
