# Festungsmauern Stadt Blankenberg

Konzept zur

der historischen Stadtmauer

**AUSZUG : Maßnahme M13 / M14 Kölner Tor**

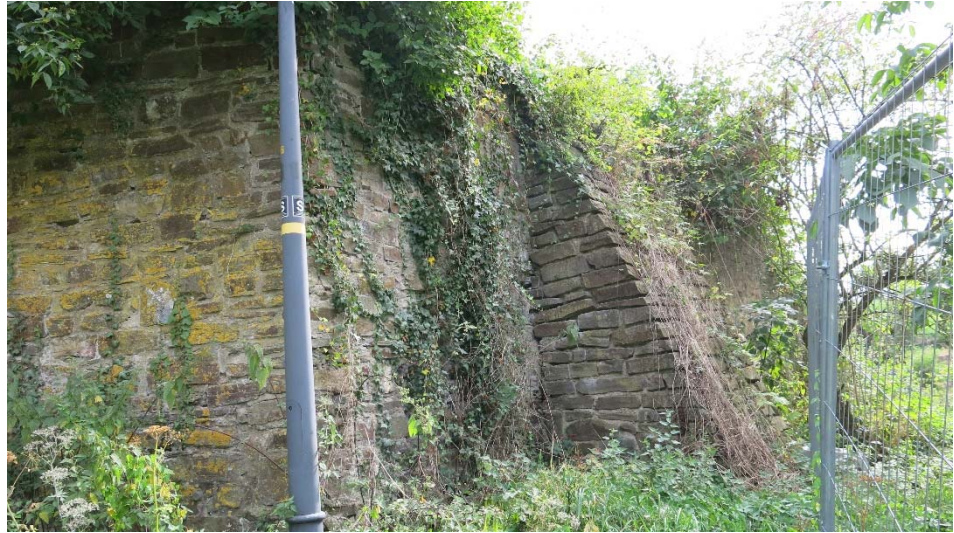
| Aktueller Zustand | <p>Tragwerk:</p> <ul style="list-style-type: none"> <li>▪ <b>Der Wandabschnitt weist sichtbare Verformungen und Risse auf. Die vordere Schale der Konstruktion hat sich unter Last der Erdseite nach außen gewölbt und z.T. abgelöst. Die Mauer ist nicht mehr tragfähig</b> [HIG1, vgl. Instandsetzungskonzept, Seite 60 ff.].</li> <li>▪ Laut Eigentümer wurde ein gemauertes Schwimmbecken in der Gartenfläche von ihm beim Bezug der Immobilie mit Erdreich gefüllt und somit vergraben. Vor Ort ist das Schwimmbecken nicht mehr erkennbar. Durch den Abstand zwischen der Außenwand des Beckens und der Stützwand hat die Verfüllung des Schwimmbeckens keine stabilisierende Wirkung [HIG1, vgl. Instandsetzungskonzept, Seite 60 ff.].</li> <li>▪ Der Anbau Richtung Garten ist nicht unterkellert und gründet auf Höhe der Mauerkrone.</li> </ul> <p>Mauerwerk Innen-/Außenseite:</p> <ul style="list-style-type: none"> <li>▪ Anhand der Kernbohrung konnte nachgewiesen werden, dass sich die äußere Mauerschale bereits von Mauerkern gelöst hat. Ein kraftschlüssiger Verbund liegt nicht mehr vor.</li> <li>▪ Vereinzelter krautiger Bewuchs in den Fugen. Stärkerer Bewuchs in vereinzelt vorhandenen Hohlräumen, z.T. holzbildend. Im vorgelagerten Mauerwerksbereich haben sich Sträucher und Gehölze etabliert, die z.T. raumgreifend auf das Mauerwerk übergreifen.</li> <li>▪ Mauerkrone mit desolater oberer Steinlage. Gelöste Steine im gesamten Abschnitt, insbesondere an den Kronenflanken. Lose</li> </ul> |

Mauersteine lassen sich manuell aus dem Verband schieben. Gefahr abgängiger Steine zur Innen- und Außenseite.

Handlungsbedarfsstufe      ■ 1 - sofort/dringend

Ansicht Außen  
Ecksituation zur  
Stadtmauer West

Abschnitt **Kölner Tor III (M13)** besteht aus einer ca. 17 m langen in großen Teilen nicht mehr standsicheren, bis zu 3 m hohen Mauer, die ebenfalls im 20. Jh. verblendet wurde. Hier wird zunächst die Standsicherheit durch eine ca. 10 cm starke bewehrte Spritzbetonschale sichergestellt, die durch Bodenanker im Erdreich gesichert wird.

In Folge werden die obersten 4 Lagen der Mauerkrone abgebaut und wie im Abschnitt „Kölner Tor I“ wieder aufgebaut. Die Spritzbetonschale wird mit einer ca. 30 cm starken Natursteinmauer verblendet, die auf einer zu erstellenden Fundamentunterlage gründet.

Die ca. 9,5 m lange Westmauer wird entsprechend dem Konzept des Mauerabschnittes „Kölner Tor II“ instand gesetzt. Der vorgesetzte Pfeiler wird ebenfalls rückgebaut.

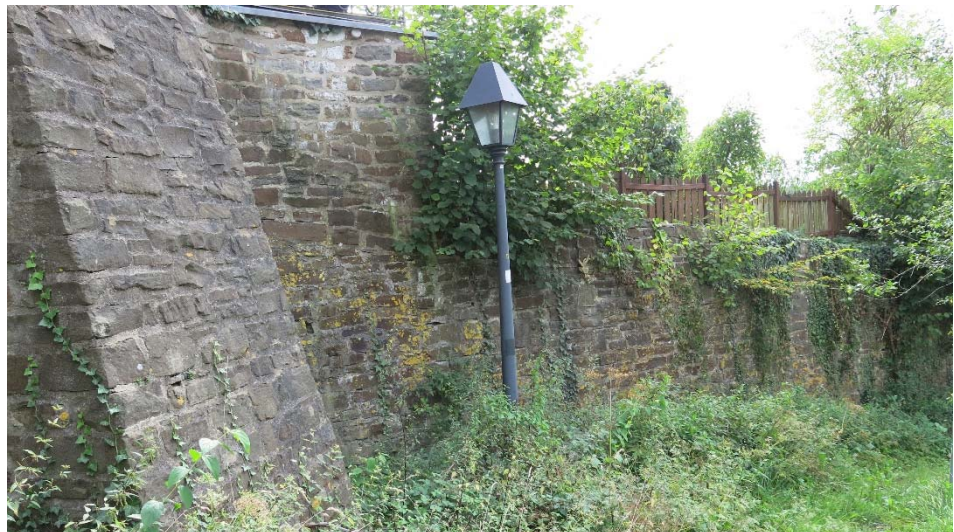
Ansicht Außen  
Nord

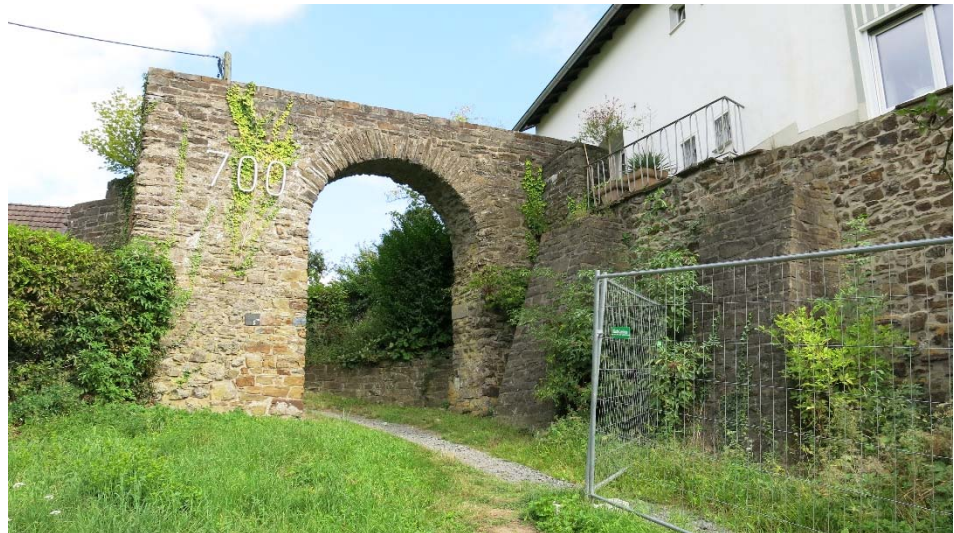
| Aktueller Zustand | <p>Tragwerk:</p> <ul style="list-style-type: none"> <li>▪ Die Außenwand des Gebäudes Mechthildisstraße 1 steht auf der Stadtmauer und stabilisiert diesen Abschnitt durch die zusätzliche Auflast. Aufgrund von statischen Defiziten (Rissbildung am Haus) wurden in den 1960er Jahren drei massive Mauerwerkspfeiler in einem engen Abstand vor der Stadtmauer errichtet, um diesen Abschnitt zu stabilisieren.</li> <li>▪ Statische Defizite konnten bei augenscheinlichen Untersuchungen 2018/2019 nicht festgestellt werden.</li> <li>▪ 02/2020 wurden vertiefende Untersuchungen mittels Kernbohrungen durchgeführt. Die hierbei ermittelten Wandquerschnitte sind für die Standsicherheit des Gebäudes prinzipiell ausreichend.</li> </ul> <p>Mauerwerk:</p> <ul style="list-style-type: none"> <li>▪ Im gesamten Mauerabschnitt befindet sich die äußere Schale des Natursteinmauerwerks in einem befriedigenden Allgemeinzustand.</li> <li>▪ Abgängiges Fugenmaterial nur in Einzelbereichen (bis ca. 2 m<sup>2</sup>) auf der stadtzugewandten Mauerseite des Kölner Tors.</li> <li>▪ Vereinzelter krautiger Bewuchs in den Fugen. Stärkerer Bewuchs in vereinzelt vorhandenen Hohlräumen, z.T. holzbildend. Auf der Mauerkrone haben sich junge Gehölze und Efeu etabliert.</li> <li>▪ Mauerkrone mit teilweise desolater oberer Steinlage. Zum Teil gelöste Steine insbesondere an den Kronenflanken. Lose Mauersteine lassen sich manuell aus dem Verband schieben. Gefahr abgängiger Steine zur Innen- und Außenseite.</li> <li>▪ Einzelne Bogensteine im Torbogen sind nicht mehr kraftschlüssig mit Mörtel eingebunden.</li> <li>▪ Eine starke Durchfeuchtung der Mauer ist durch die desolante Mauerwerkskrone anzunehmen.</li> </ul> |

- Die Bohrkerne der Kernbohrungen aus dem Jahr 2020 belegen eine befriedigende Material-/Mauerwerksqualität der sichtbaren äußeren Mauerwerksschale. Historische, hangseitige Mauerwerksbereiche lassen anhand der Bohrkerne auf Defizite bei der Material-/Mauerwerksqualität schließen.

- 2 - hoch

Ansicht Außen

Abschnitt **Kölner Tor I (M14 a)**, bestehend aus dem Torbogen, den seitlichen Wandvorlagen und den Resten der nach Osten führenden Mauerabschnitte wird restauratorisch instand gesetzt.

Die desolaten Fugen werden vollständig ausgebaut und erneuert. Geschädigte Natursteine werden, wenn möglich, konservatorisch stabilisiert und erhalten. Zu stark geschädigte Natursteine werden durch adäquate Gesteine ausgetauscht. Als Austauschgesteine stehen die abgebauten Pfeiler des Abschnittes II, (M 14 b) zur Verfügung. Hohllagen werden durch Mörtelinjektagen und Vernadelungen gesichert und stabilisiert.

Zur Instandsetzung der Mauerkronen werden die obersten 3-4 Lagen Naturwerksteine abgenommen und wieder aufgebaut. Dazu wird der Bogen mit einer angepassten Bogenlehre gesichert. Die Verfügung erfolgt mit einem NHL- Fugenmörtel.

Abschnitt **Kölner Tor II (M14 b)** besteht aus einer ca. 11 m langen und bis zu 5 m hohen Mauer, die im 20. Jh. mit Grauwacke verblendet wurde. In den 60er Jahren des 20. Jh. wurden die Pfeiler zur statischen Ertüchtigung insbesondere der aufliegenden Hauswand Mechthildisstr. 1 vorgebaut.

In diesem Mauerabschnitt werden zunächst Erdanker in den sichtbaren Mauerbereichen eingebaut, die eine bessere Versteifung der Natursteinmauer bewirken, als dies durch die vorhandenen Stützpfeiler möglich wäre. Nach erfolgter Aussteifung der sichtbaren Mauerbereiche werden die Pfeiler rückgebaut, um die historische Sichtachse wieder herzustellen.

Anschließend erfolgt die weitere Mauerinstandsetzung in zuvor beschriebener Weise. Die Mauerkrone, die hier nur wenige Zentimeter breit ist, wird, ähnlich dem derzeitigen Bestand mit einer Natursteinabdeckung versehen, die leicht überkragt und mit einer Tropfkante ausgerüstet wird.

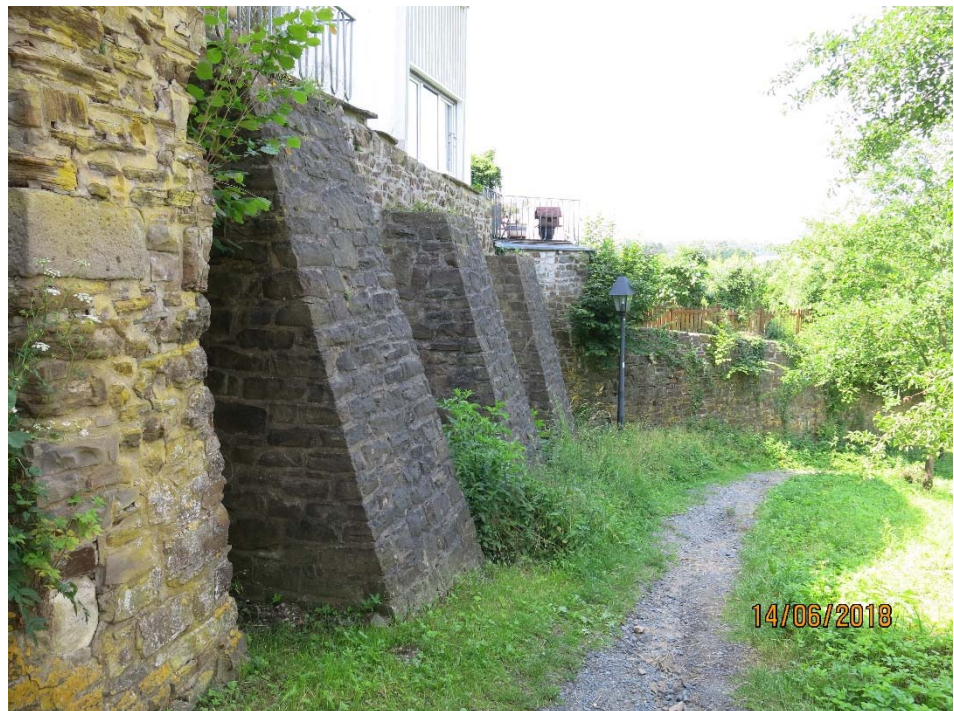
Ansicht Pfeiler an  
der Hauswand  
Mechthildisstraße 1
